# NORMAS URBANÍSTICAS MUNICIPALES ÁGREDA

## FASE: APROBACIÓN PROVISIONAL

## Catálogo

## FICHAS DEL CATÁLOGO

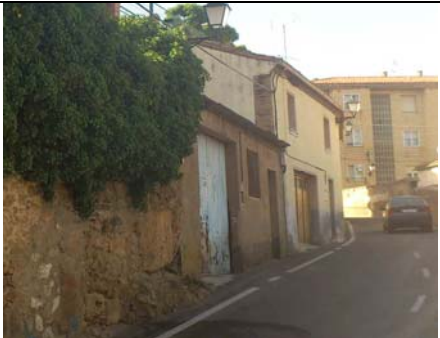
<b>EDIFICACIÓN EN C/ TIRADOR 1-3</b>	REF. CATASTRAL. 9743208WM8394S
Se considera inadecuado su emplazamiento, al tratarse de un edificio adosado al muro de las escuelas que coincide con el trazado de la muralla medieval. Se crea en la zona un estrechamiento excesivo en uno de los principales accesos al centro del casco urbano.

La edificación es declarada FUERA DE ORDENACION en el planeamiento general

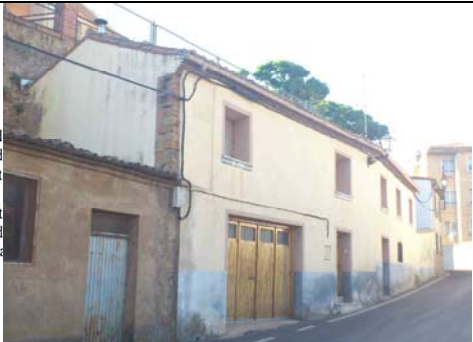
<b>EDIFICACIÓN EN C/ TIRADOR 5</b>	REF. CATASTRAL. 9743207WM8394S
Se considera inadecuado su emplazamiento, al tratarse de un edificio adosado al muro de las escuelas que coincide con el trazado de la muralla medieval. Se crea en la zona un estrechamiento excesivo en uno de los principales accesos al centro del casco urbano.

La edificación es declarada FUERA DE ORDENACION en el planeamiento general.

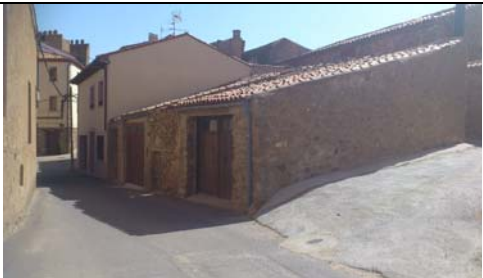
<b>EDIFICACIÓN EN C/ MURALLAS 16,18,20,22</b>	REF. CATASTRAL. 9546066WM8394N 9546067WM8394N 9546068WM8394N 9546069WM8394N
Se trata de edificaciones de tipo auxiliar que generan en su parte trasera un espacio en fondo de saco y desvirtúan la visión general de la calle Murallas.

Las edificaciones son declaradas FUERA DE ORDENACION en el planeamiento general.

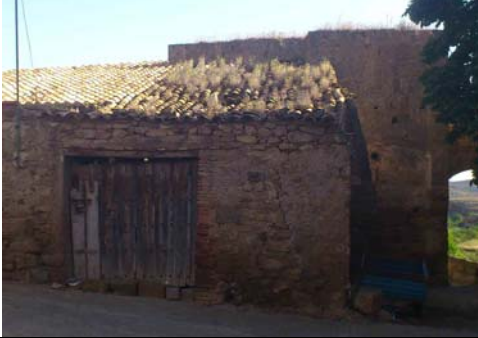
<b>EDIFICACIÓN EN C/ ERMITA 33</b>	REF. CATASTRAL. 0045009WM9304N
Se considera inadecuado su emplazamiento, al tratarse de un edificio adosado al lienzo de muralla junto a la Puerta del Agua, en una zona de especial valor paisajístico.

La edificación es declarada FUERA DE ORDENACION en el planeamiento general

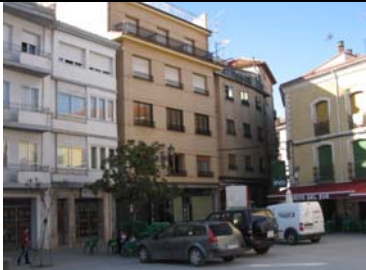
<b>EDIFICACIÓN EN PLAZA MAYOR 12</b>	REF. CATASTRAL. 9744203WM8394S
Se trata de una edificación con un volumen excesivo, que presenta soluciones de fachada ajenas a las tradicionales.

La edificación se encuentra en situación de DISCONFORMIDAD CON EL PLANEAMIENTO.

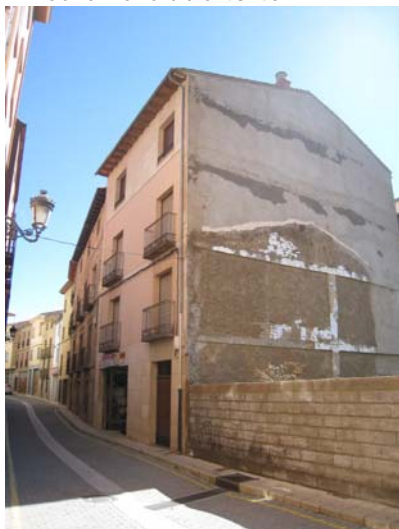
- Calle Venerable 43-45

Constituyen un importante impacto negativo los vacíos derivados del derribo de edificaciones, ya que suponen una interrupción violenta de la escena tradicional, conformada por edificaciones en manzana cerrada.

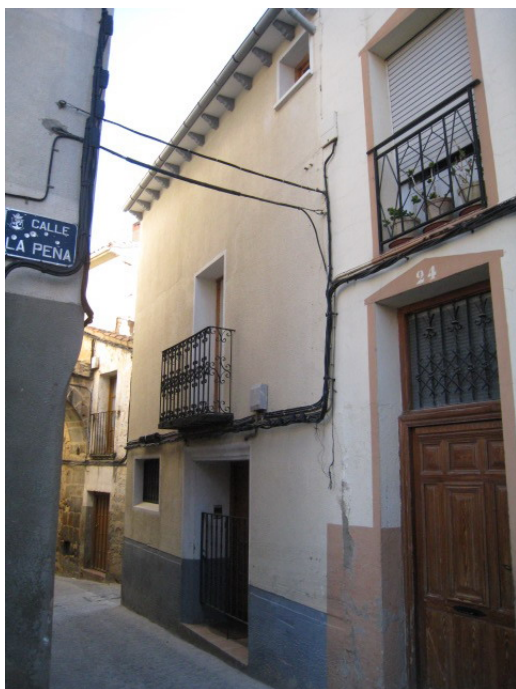
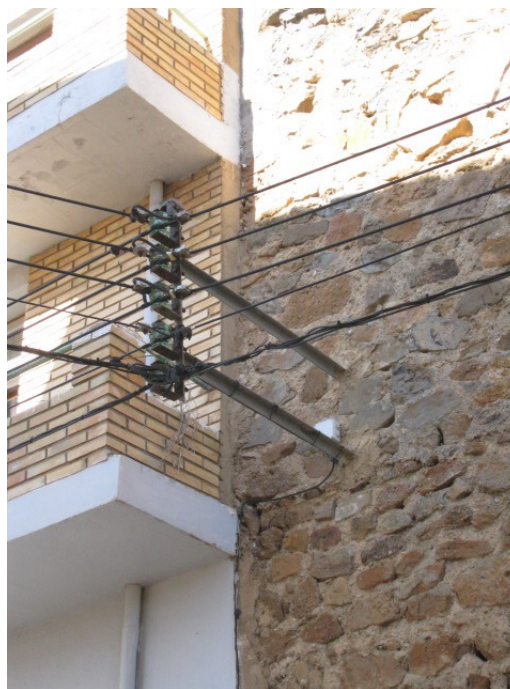
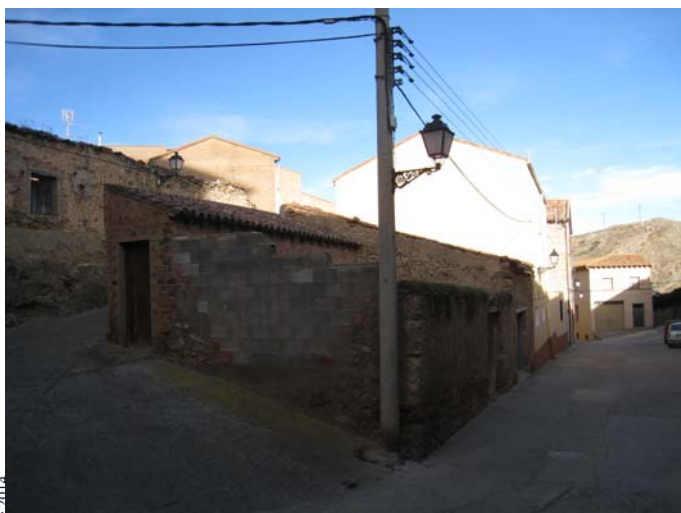
Determinadas instalaciones, sobre todo las de tipo eléctrico, que discurren vistas en tramos aéreos en la mayor parte del ámbito que comprende el Conjunto Histórico, se consideran perjudiciales para el mantenimiento de una imagen adecuada al Conjunto Histórico.

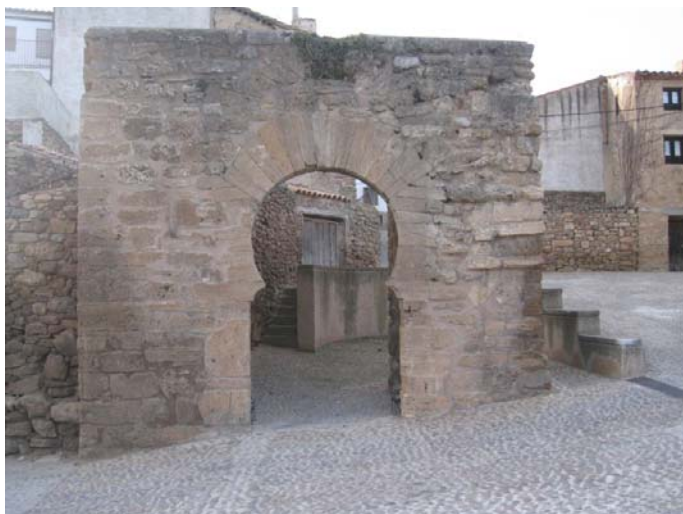
TITULARIDAD:	PÚBLICA
SITUACIÓN:	c/ Arco Moro C/ Tañerías
REF. CATASTRAL:	0044701WM9304S
DECLARACIÓN B.I.C.:	SI
TIPOLOGIA :	MONUMENTO
ÉPOCA:	s. X.
ESTILO:	Arquitectura defensiva de la época árabe.

Conservación estricta, y eliminación de humedades por capilaridad del muro. Consolidación de la coronación para evitar deterioro.

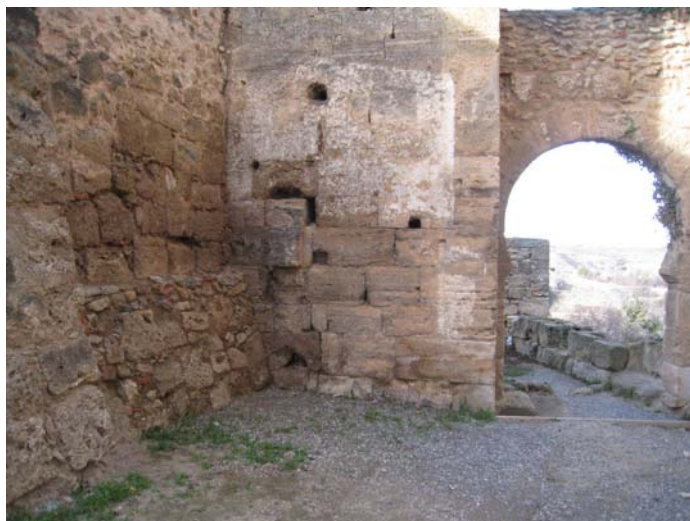
### PUERTA DEL AGUA Y LIENZO DE MURALLA ANEJO

TITULARIDAD:	PÚBLICA
SITUACIÓN:	c/ Ermita
REF. CATASTRAL:	0045002WM9304N
DECLARACIÓN B.I.C.:	SI
TIPOLOGIA :	MONUMENTO I
ÉPOCA:	s. X.
ESTILO:	Arquitectura defensiva de la época árabe.

ALTURA:	
CUBIERTA:	TIPO: MATERIAL:
FACHADA:	COMPOSICIÓN: MATERIAL: Mampostería CARPINTERÍAS:
ESTRUCTURA:	VERTICAL: HORIZONTAL Y CUBIERTA:
ELEMENTOS DE INTERÉS:	Arco de herradura. Sillares

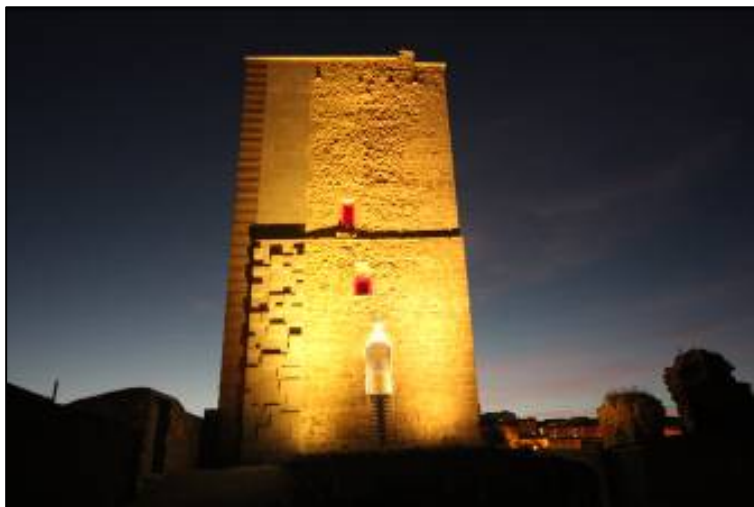
### **TORRE DE LA MUELA**

TITULARIDAD:	PÚBLICA
SITUACIÓN:	c/ Arco Moro
REF. CATASTRAL:	0045012WM9304N
DECLARACIÓN B.I.C.:	SI
TIPOLOGIA :	MONUMENTO I
ÉPOCA:	s. XI s. XV
ESTILO:	Arquitectura defensiva de la época árabe a la que se superpone la torre cristiana.

Torre de mampostería de piedra con sillares en esquinas y huecos

El terreno no acondicionado, en especial el muro de cerramiento de la parcela situada al sur.

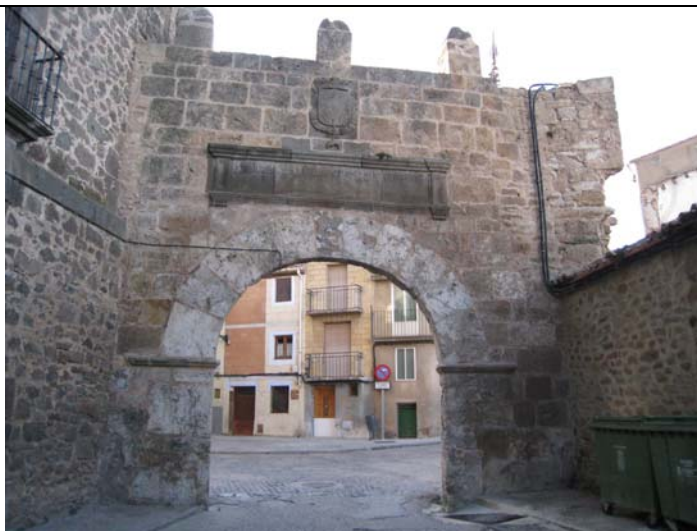
PUERTA DE FELIPE II

TITULARIDAD:	PÚBLICA
SITUACIÓN:	c/ Vicente Tutor
REF. CATASTRAL:	
DECLARACIÓN B.I.C.:	SI
TIPOLOGIA :	MONUMENTO I
ÉPOCA:	s. XVI
ESTILO:	Arquitectura defensiva Murallas

ALTURA:	
CUBIERTA:	TIPO: MATERIAL:
FACHADA:	COMPOSICIÓN: MATERIAL: Mampostería CARPINTERÍAS:
ESTRUCTURA:	VERTICAL: HORIZONTAL Y CUBIERTA:
ELEMENTOS DE INTERÉS:

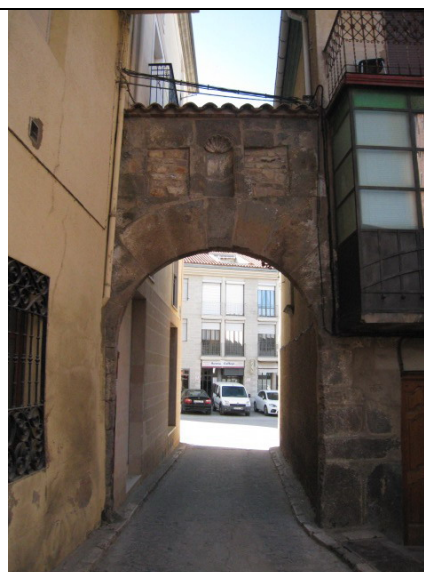
PUERTA DE SANTO DOMINGO

TITULARIDAD:	PÚBLICA
SITUACIÓN:	c/ Vicente Tutor
REF. CATASTRAL:	
DECLARACIÓN B.I.C.:	SI
TIPOLOGIA :	MONUMENTO
ÉPOCA:	
ESTILO:	Arquitectura defensiva Murallas

ALTURA:	
CUBIERTA:	TIPO: MATERIAL:
FACHADA:	COMPOSICIÓN: MATERIAL: Mampostería CARPINTERÍAS:
ESTRUCTURA:	VERTICAL: HORIZONTAL Y CUBIERTA:
ELEMENTOS DE INTERÉS:

PLANTA BAJA:	
PLANTAS SUPERIORES:	
ESTADO DE CONSERVACIÓN:	BUENO

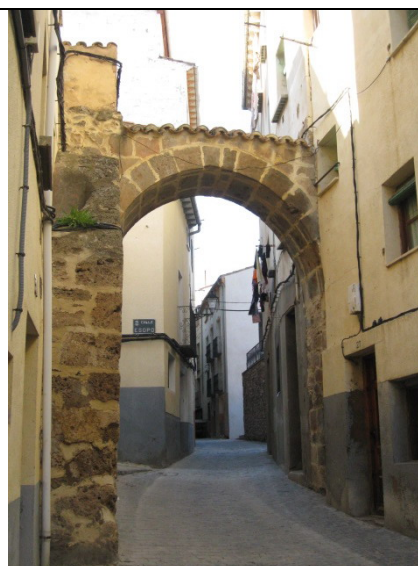
### PUERTA DE LOS PILARES

TITULARIDAD:	PÚBLICA
SITUACIÓN:	c/ Sebastián Logroño
REF. CATASTRAL:	
DECLARACIÓN B.I.C.:	SI
TIPOLOGIA :	MONUMENTO
ÉPOCA:	
ESTILO:	Arquitectura defensiva Murallas

ALTURA:	
CUBIERTA:	TIPO: MATERIAL:
FACHADA:	COMPOSICIÓN: MATERIAL: Mampostería CARPINTERÍAS:
ESTRUCTURA:	VERTICAL: HORIZONTAL Y CUBIERTA:
ELEMENTOS DE INTERÉS:

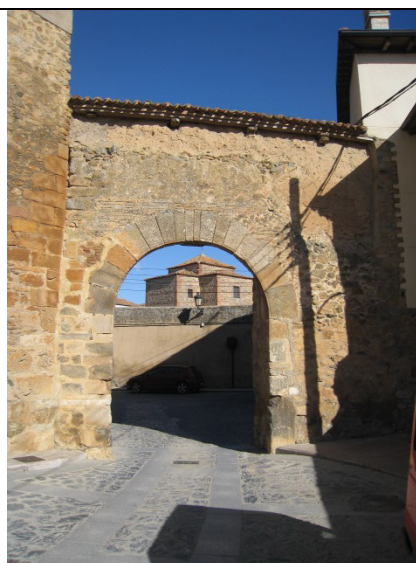
### PUERTA DE ALMAZÁN

TITULARIDAD:	PÚBLICA
SITUACIÓN:	c/ Ancha
REF. CATASTRAL:	9742011WM8394S
DECLARACIÓN B.I.C.:	SI
TIPOLOGIA :	MONUMENTO
ÉPOCA:	S XVI.
ESTILO:	Arquitectura defensiva Murallas

ALTURA:	
CUBIERTA:	TIPO: MATERIAL:
FACHADA:	COMPOSICIÓN: MATERIAL: Mampostería CARPINTERÍAS:
ESTRUCTURA:	VERTICAL: HORIZONTAL Y CUBIERTA:
ELEMENTOS DE INTERÉS:

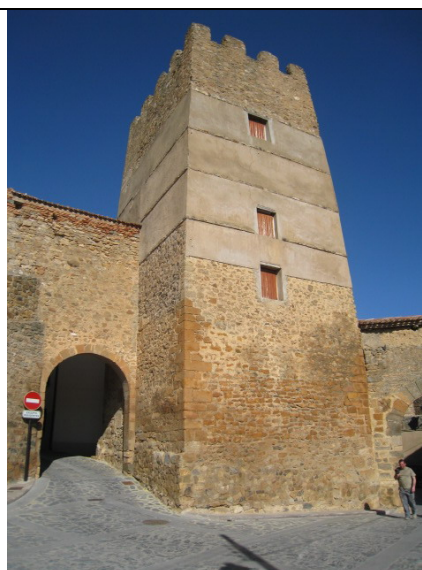
### TORRE DEL TIRADOR

Torre de mampostería de piedra con sillares en esquinas y huecos

ALTURA:	5 NIVELES
CUBIERTA:	TIPO: MATERIAL:
FACHADA:	COMPOSICIÓN: MATERIAL: Piedra / revocos CARPINTERÍAS: Madera
ESTRUCTURA:	VERTICAL: Muros de carga de piedra HORIZONTAL Y CUBIERTA: Madera y hormigón
ELEMENTOS DE INTERÉS:

PLANTA BAJA:	Almacén
PLANTAS SUPERIORES:	Residencial (sin uso actual)
ESTADO DE CONSERVACIÓN:	BUENO

Intervenciones no originales: redistribución interior, revocos exteriores.

- Conservación de la construcción histórica.
- Eliminación de añadidos e intervenciones posteriores.
- Eliminación de revocos de cemento y recuperación de los muros de mampostería de piedra. Recuperación de la distribución originaria.
- Conseguir la propiedad pública y adecuarlo a usos culturales.

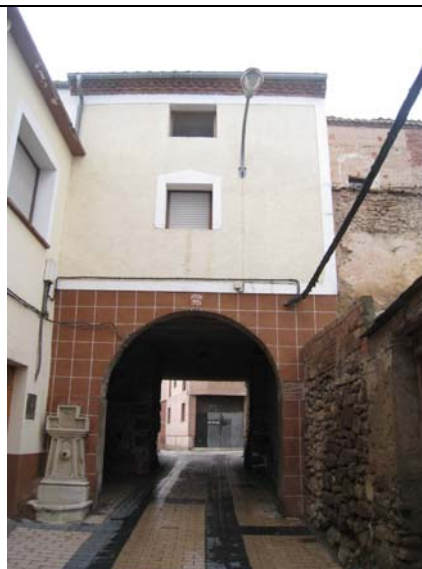
### PUERTA DE AÑAVIEJA

ALTURA:	
CUBIERTA:	TIPO: MATERIAL:
FACHADA:	COMPOSICIÓN: MATERIAL: Mampostería CARPINTERÍAS:
ESTRUCTURA:	VERTICAL: HORIZONTAL Y CUBIERTA:
ELEMENTOS DE INTERÉS:

PLANTA BAJA:	
PLANTAS SUPERIORES:	
ESTADO DE CONSERVACIÓN:	BUENO

**Elementos negativos:**  
Pintura y revoco exterior. Alicatado

**Objetivos:**  
Eliminación de la pintura revoco y alicatado, así como recuperación del material original.

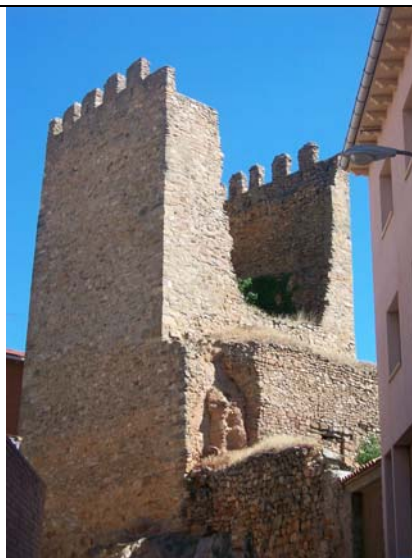
### **TORRE DEL CASTILLO O DEL ROLLO**

Torre de mampostería de piedra con sillares en esquinas y huecos

PLANTA BAJA:	
PLANTAS SUPERIORES:	
ESTADO DE CONSERVACIÓN:	REGULAR

Conservación, rehabilitación y consolidación.  
Adecuación a usos culturales.

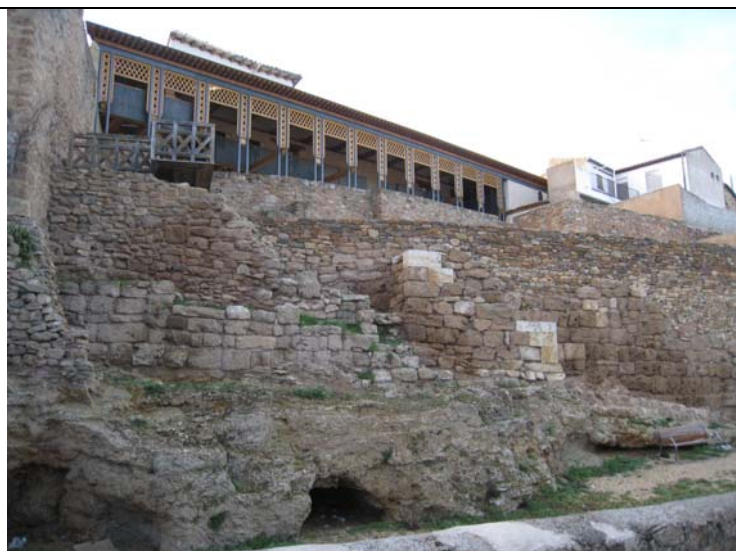
**MURALLA EN C/ TAÑERÍAS**

PLANTA BAJA:	
PLANTAS SUPERIORES:	
ESTADO DE CONSERVACIÓN:	BUENO

Conservación estricta

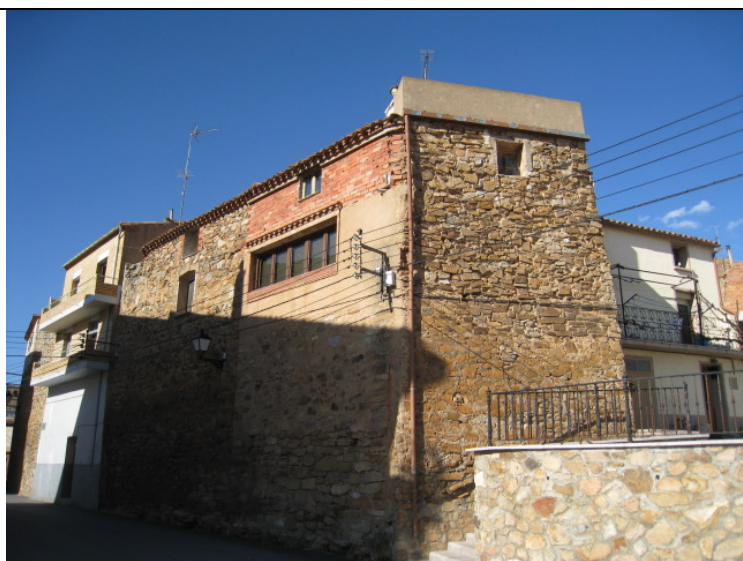
### **TORRE DE MURALLA EN CALLE TIRADOR**

Torre de mampostería de piedra

ALTURA:	3 NIVELES
CUBIERTA:	TIPO: MATERIAL:
FACHADA:	COMPOSICIÓN: MATERIAL: Piedra / revocos CARPINTERÍAS: Madera
ESTRUCTURA:	VERTICAL: Muros de carga de piedra HORIZONTAL Y CUBIERTA: Madera y hormigón
ELEMENTOS DE INTERÉS:

PLANTA BAJA:	Residencial
PLANTAS SUPERIORES:	Residencial
ESTADO DE CONSERVACIÓN:	<b>BUENO</b>

Intervenciones no originales: redistribución interior, revocos exteriores.

- Conservación de la construcción histórica.
- Eliminación de añadidos e intervenciones posteriores.
- Eliminación de revocos de cemento y recuperación de los muros de mampostería de piedra.

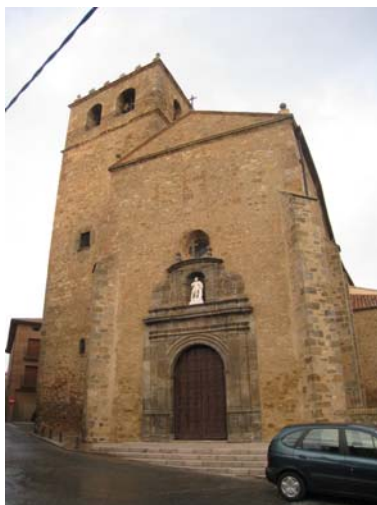
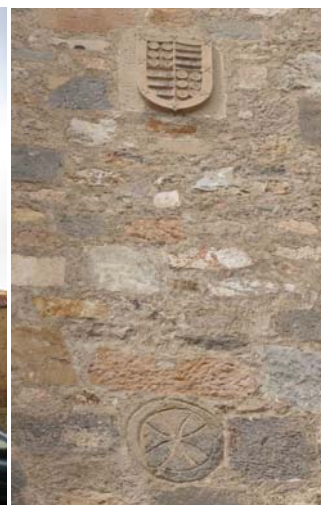
**IGLESIA DE SAN JUAN**

Iglesia de mampostería de piedra

ALTURA:	
CUBIERTA:	TIPO: Inclínada. Varias Aguas MATERIAL: Teja cerámica árabe
FACHADA:	COMPOSICIÓN: MATERIAL: Piedra CARPINTERÍAS: Madera
ESTRUCTURA:	VERTICAL: Muros de carga de piedra HORIZONTAL Y CUBIERTA: Madera
ELEMENTOS DE INTERÉS:	Sacristía de planta octogonal

PLANTA BAJA:	Religioso
PLANTAS SUPERIORES:	
ESTADO DE CONSERVACIÓN:	BUENO

**Objetivos:**  
Conservación estricta

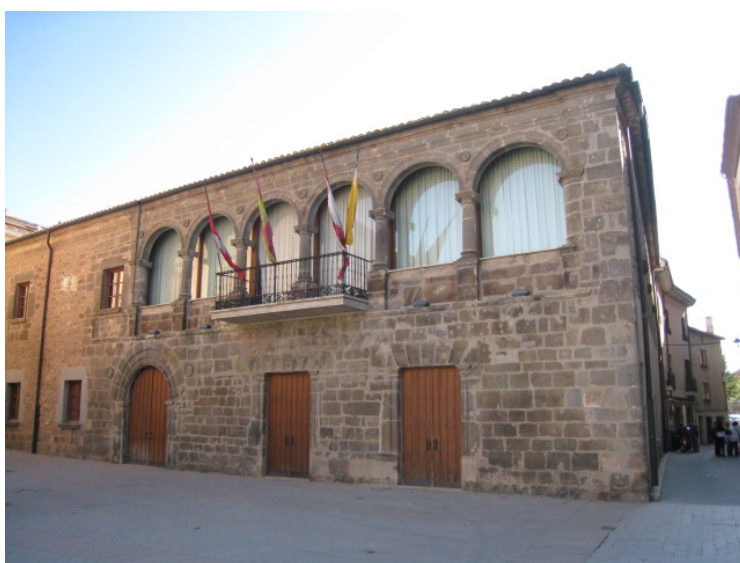
### PALACIO MUNICIPAL

Palacio renacentista, con galería porticada y patio interior, junto a escalera.

PLANTA BAJA:	Administrativo
PLANTAS SUPERIORES:	Administrativo
ESTADO DE CONSERVACIÓN:	BUENO

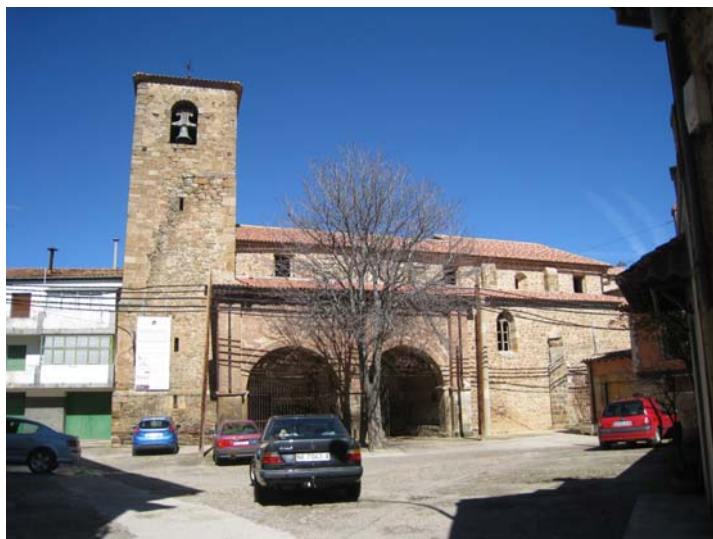
**IGLESIA DE MAGAÑA**

Iglesia de mampostería de piedra

PLANTA BAJA:	Religioso
PLANTAS SUPERIORES:	
ESTADO DE CONSERVACIÓN:	REGULAR

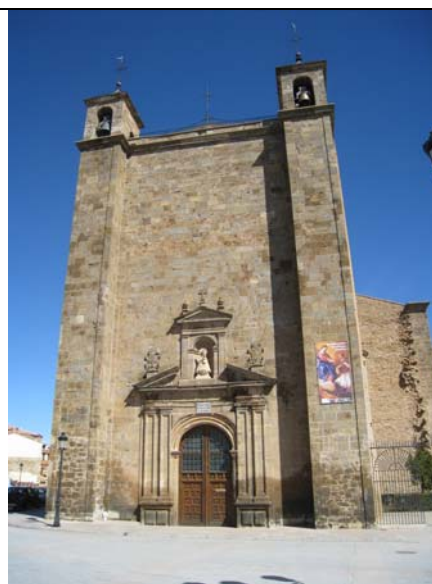
**IGLESIA DE NUESTRA SEÑORA DE LOS MILAGROS**

Iglesia de mampostería y sillares de piedra

**ESTADO DE CONSERVACIÓN:** BUENO

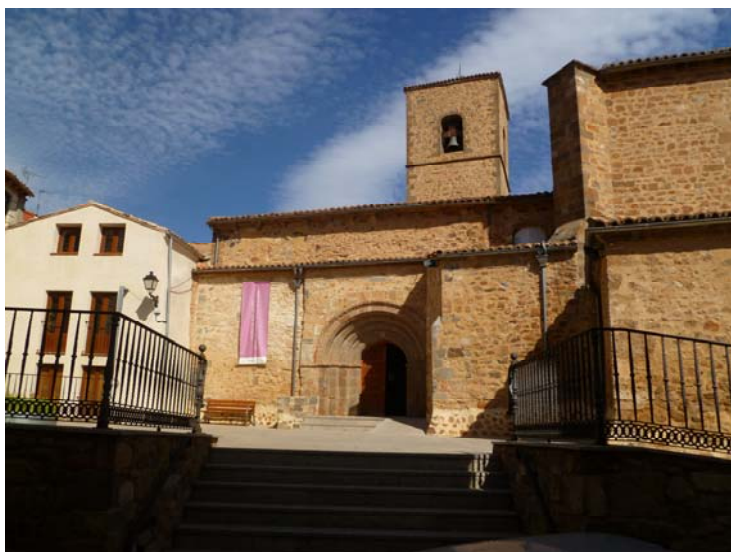
**IGLESIA DE SANTA MARÍA DE LA PEÑA**

Iglesia de mampostería y sillares de piedra

PLANTA BAJA:	Cultural. Museo de Arte Sacro
PLANTAS SUPERIORES:	
ESTADO DE CONSERVACIÓN:	BUENO

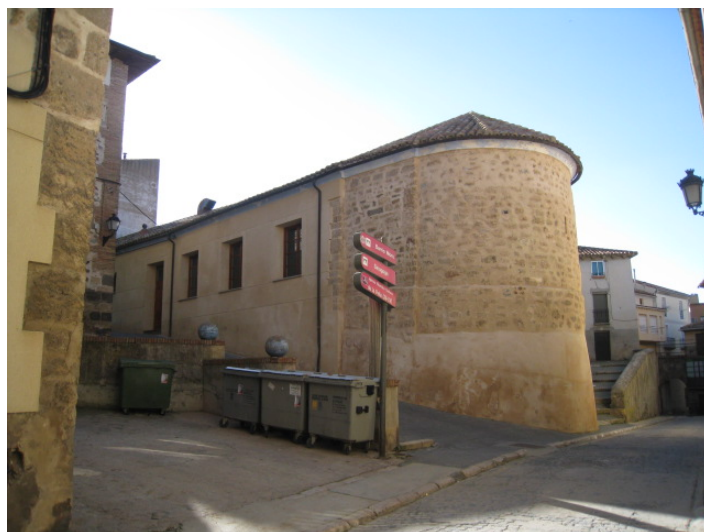
**SINAGOGA**

Iglesia de mampostería de piedra

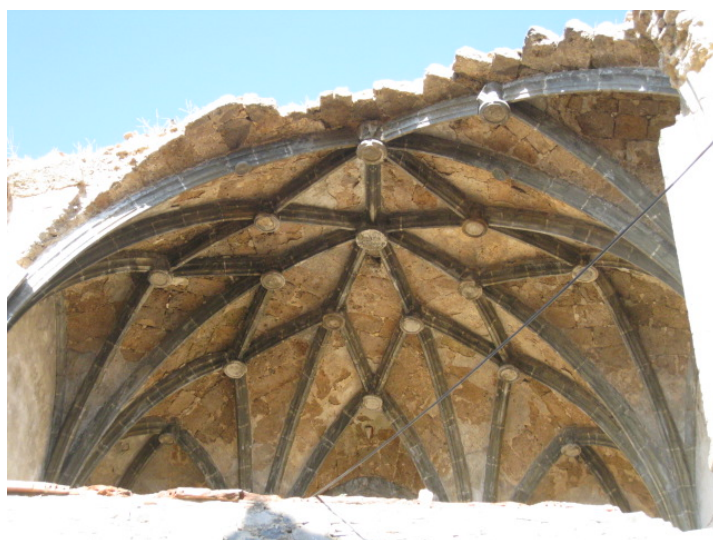
**IGLESIA DE SANTA MARÍA DE YANGUAS**

Iglesia de mampostería y sillares de piedra

PLANTA BAJA:	
PLANTAS SUPERIORES:	
ESTADO DE CONSERVACIÓN:	MALO. RUINA

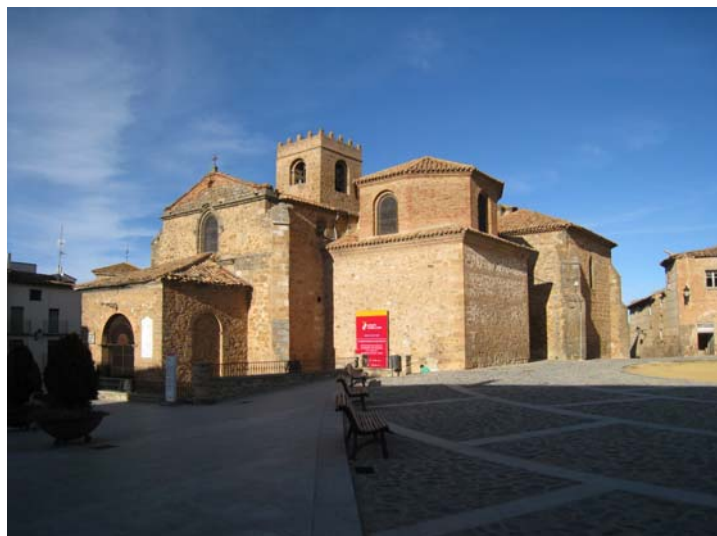
### IGLESIA DE SAN MIGUEL ARCANGEL

Iglesia de mampostería y sillares de piedra

PLANTA BAJA:	Religioso
PLANTAS SUPERIORES:	
ESTADO DE CONSERVACIÓN:	BUENO

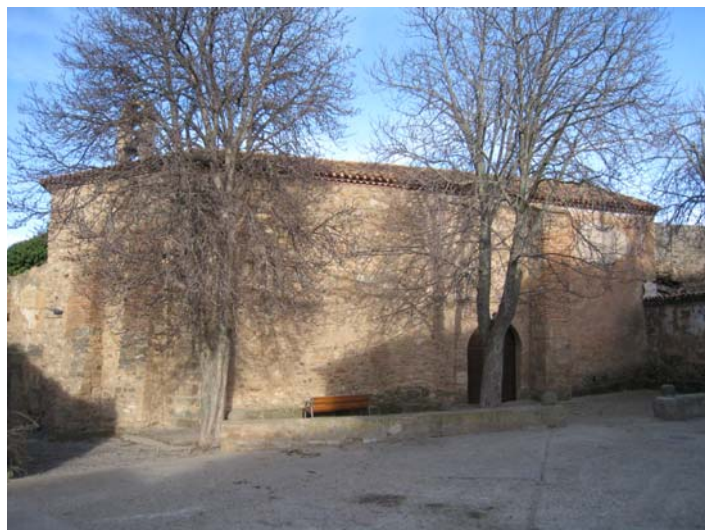
### ERMITA DEL BARRIO O DE LOS DESAMPARADOS

Iglesia de mampostería de piedra

PLANTA BAJA:	Religioso
PLANTAS SUPERIORES:	
ESTADO DE CONSERVACIÓN:	REGULAR

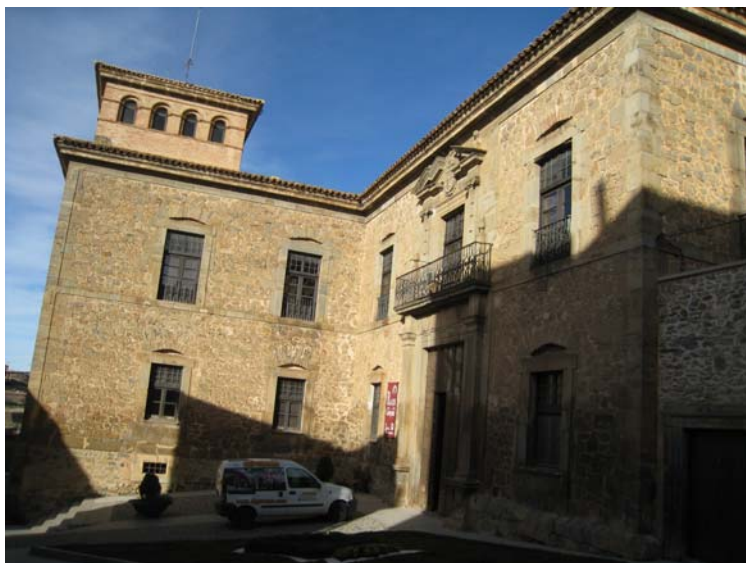
### **PALACIO DE LOS CASTEJONES**

Palacio renacentista, con patio interior.

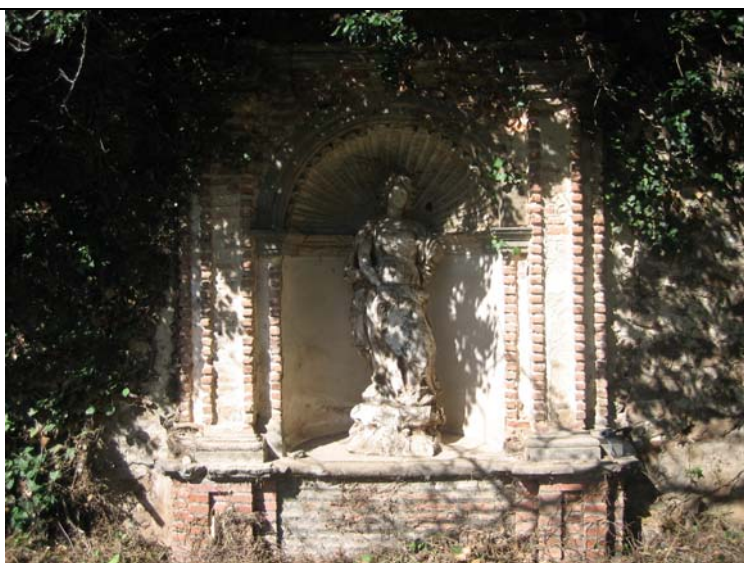
### JARDÍN DE LOS MARQUESES DE PAREDES

Jardín histórico

PLANTA BAJA:	Abandonado
PLANTAS SUPERIORES:	
ESTADO DE CONSERVACIÓN:	MALO

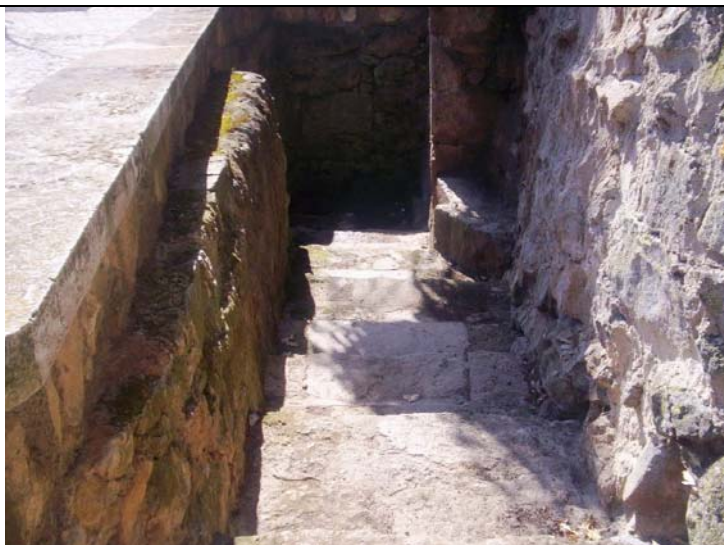
FUENTE ÁRABE

Fuente árabe orientada a la Meca

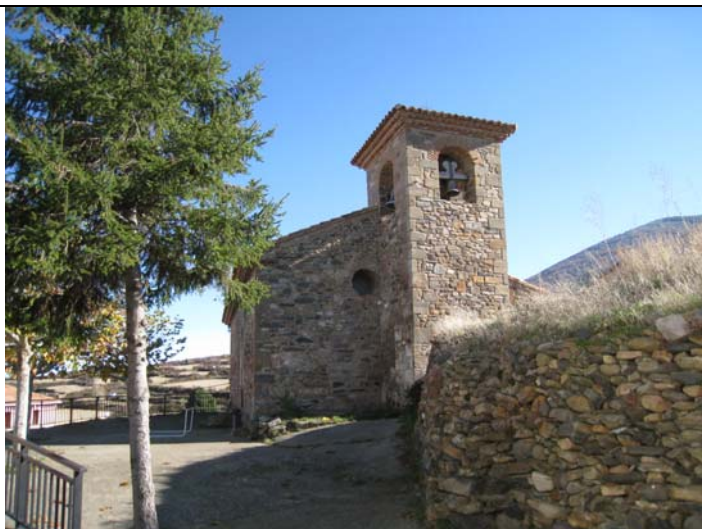
### IGLESIA PARROQUIAL DE LA ALDEHUELA DE AGREDA

Iglesia de mampostería

PLANTA BAJA:	Religioso
PLANTAS SUPERIORES:	
ESTADO DE CONSERVACIÓN:	BUENO
Elementos negativos:

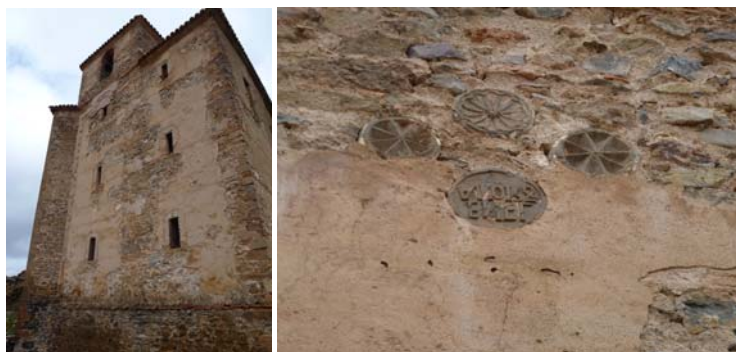
### IGLESIA DE SAN JULIAN Y SANTA BASILISA DE FUENTES DE AGREDA

Iglesia de mampostería y sillar

PLANTA BAJA:	Religioso
PLANTAS SUPERIORES:	
ESTADO DE CONSERVACIÓN:	REGULAR

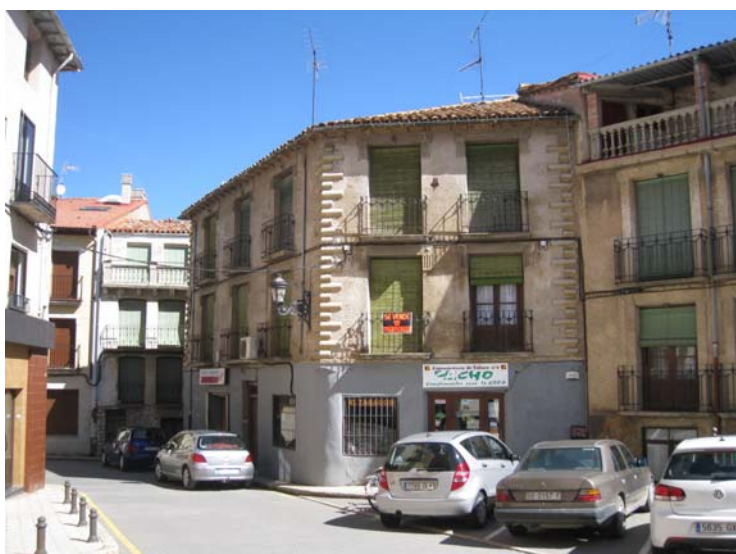
**PLAZA PRIMO DE RIVERA 8**

Edificio en manzana cerrada

**ESTADO DE CONSERVACIÓN:** BUENO

**Elementos negativos:**  
Rehabilitación de local y tratamiento de planta baja

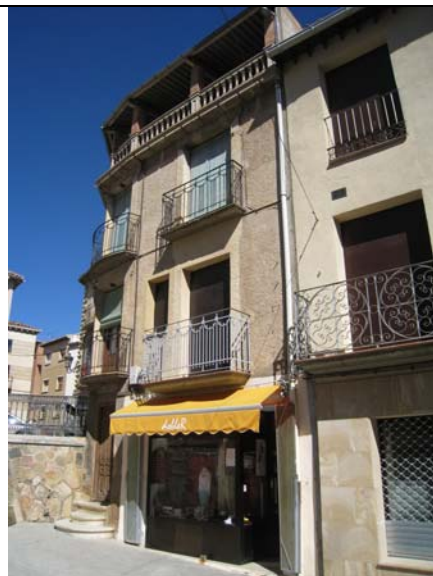
PLAZA PRIMO DE RIVERA 7

Edificio en manzana cerrada

ESTADO DE CONSERVACIÓN: BUENO

Elementos negativos:  
Cubierta de fibrocemento.

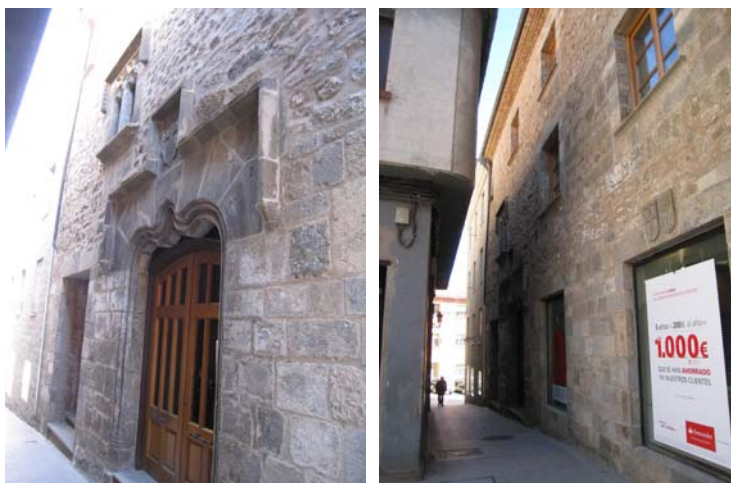
**PLAZA PRIMO DE RIVERA 3**

Edificio en manzana cerrada

PLANTA BAJA:	Comercial
PLANTAS SUPERIORES:	Residencial
ESTADO DE CONSERVACIÓN:	BUENO

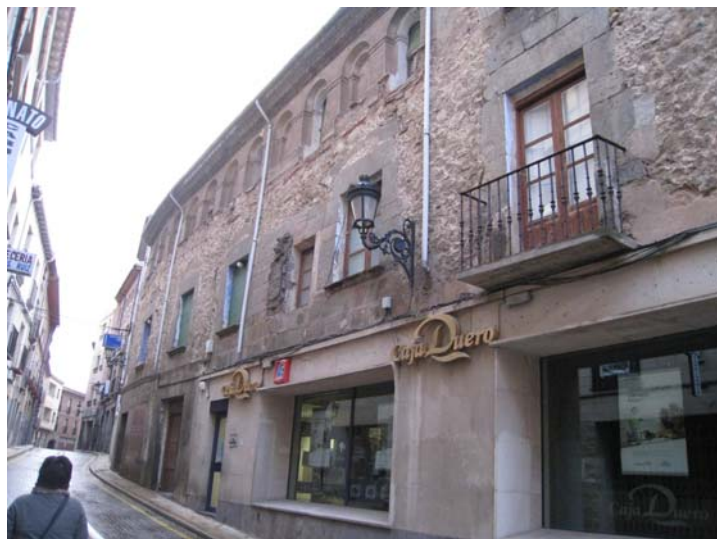
**CALLE VENERABLE 4-6**

Edificio en manzana cerrada

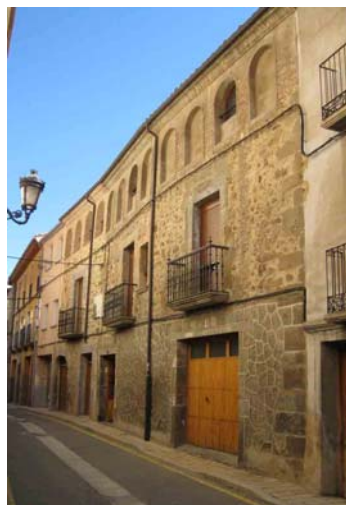
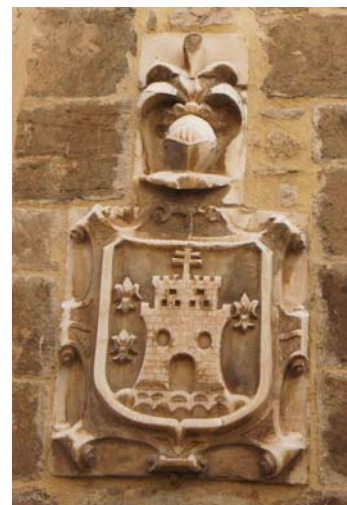
**FICHA Nº: E-5**

Edificio en manzana cerrada

ALTURA:	3 plantas
CUBIERTA:	TIPO: Inclínada. Varias aguas MATERIAL: Teja cerámica árabe
FACHADA:	COMPOSICIÓN: Huecos ordenados en vertical MATERIAL: Mampostería de piedra CARPINTERÍAS: Madera
ESTRUCTURA:	VERTICAL: Muros de carga. HORIZONTAL Y CUBIERTA:
ELEMENTOS DE INTERÉS:	Galería planta superior Escudo y puerta en arco

PLANTA BAJA:	Almacén / Garaje
PLANTAS SUPERIORES:	Residencial
ESTADO DE CONSERVACIÓN:	BUENO

Objetivos:  
Conservación

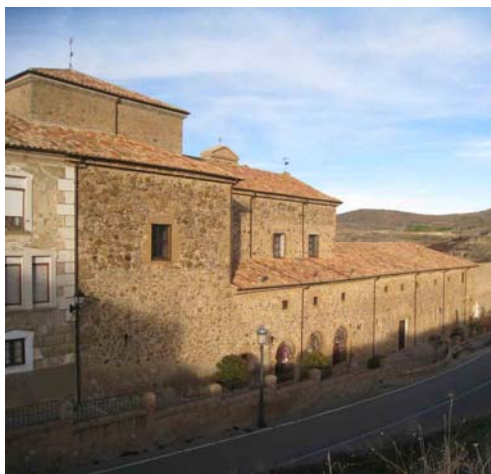
**FICHA Nº: E-6**

Edificio conventual con patio e Iglesia.

ALTURA:	3 plantas
CUBIERTA:	TIPO: Inclinada. Varias aguas MATERIAL: Teja cerámica árabe
FACHADA:	COMPOSICIÓN: MATERIAL: Mampostería de piedra CARPINTERÍAS: Madera
ESTRUCTURA:	VERTICAL: Muros de carga. HORIZONTAL Y CUBIERTA: Madera
ELEMENTOS DE INTERÉS:	Escudo situado sobre una de las puerta de acceso

PLANTA BAJA:	Religioso
PLANTAS SUPERIORES:	Religioso
ESTADO DE CONSERVACIÓN:	BUENO
Elementos negativos:

**Objetivos:**  
Conservación

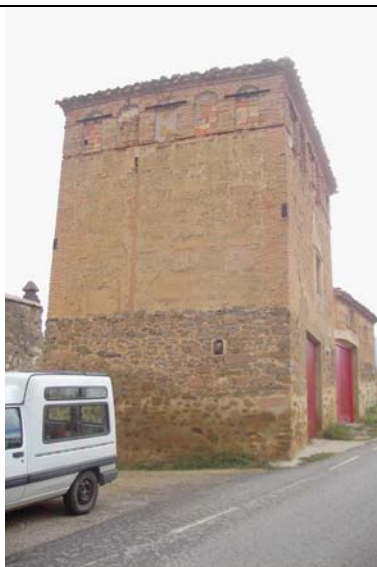
**FICHA Nº: E-7**

Edificio en configuración de torre

ALTURA:	3 plantas
CUBIERTA:	TIPO: Inclinada. cuatro aguas MATERIAL: Teja cerámica árabe
FACHADA:	COMPOSICIÓN: Galería superior porticada MATERIAL: Mampostería de piedra CARPINTERÍAS:
ESTRUCTURA:	VERTICAL: Muros de carga. HORIZONTAL Y CUBIERTA: Madera
ELEMENTOS DE INTERÉS:	Galería superior

PLANTA BAJA:	
PLANTAS SUPERIORES:	
ESTADO DE CONSERVACIÓN:	MALO

Conservación y rehabilitación.  
Adecuación a uso que permita su mantenimiento.

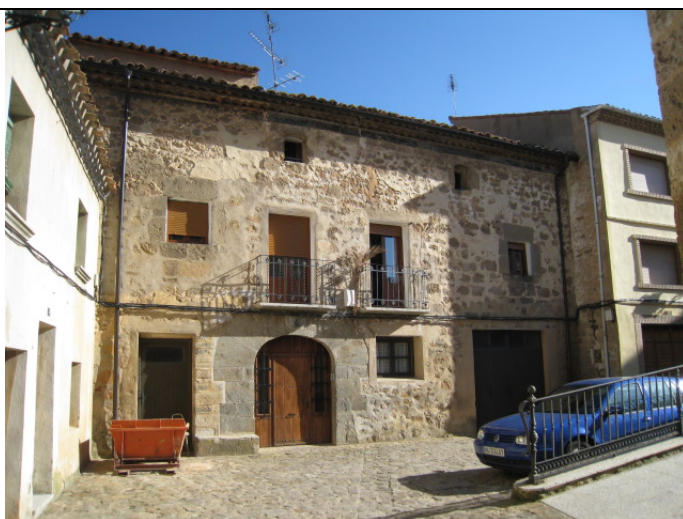
**FICHA Nº: E-8**

Edificio en manzana cerrada

<b>ALTURA:</b>	3 plantas
<b>CUBIERTA:</b>	<b>TIPO:</b> Inclínada. Varias aguas <b>MATERIAL:</b> Teja cerámica árabe
<b>FACHADA:</b>	<b>COMPOSICIÓN:</b> <b>MATERIAL:</b> Mampostería de piedra <b>CARPINTERÍAS:</b> Madera
<b>ESTRUCTURA:</b>	<b>VERTICAL:</b> Muros de carga. <b>HORIZONTAL Y CUBIERTA:</b>
<b>ELEMENTOS DE INTERÉS:</b>	Puerta en arco

<b>PLANTA BAJA:</b>	Residencial
<b>PLANTAS SUPERIORES:</b>	Residencial
<b>ESTADO DE CONSERVACIÓN:</b>	<b>BUENO</b>

**Elementos negativos:**  
Alteración de arco para apertura de hueco en planta primera

**Criterios de valoración:** Tipología tradicional "Culta"  
**Objetivos:**  
Conservación  
Recuperación y reinterpretación de construcción original, con recuperación de arco completo.

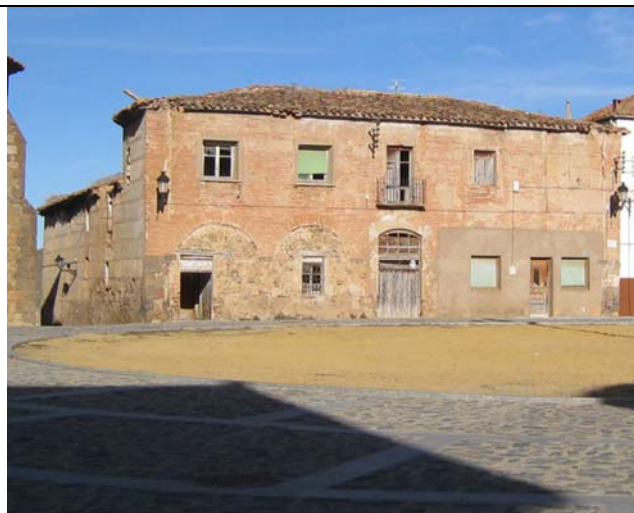
**FICHA Nº: E-9**

Edificio en manzana completa, con fachada porticada a la plaza

ALTURA:	3 plantas / 2 plantas
CUBIERTA:	TIPO: Inclínada. Varias aguas MATERIAL: Teja cerámica árabe
FACHADA:	COMPOSICIÓN: Huecos ordenados en vertical MATERIAL: Mampostería de piedra/ ladrillo/ Revoco CARPINTERÍAS: Madera
ESTRUCTURA:	VERTICAL: Muros de carga. Pilastras de ladrillo HORIZONTAL Y CUBIERTA: Madera
ELEMENTOS DE INTERÉS:	Galería inferior Volumetría

PLANTA BAJA:	
PLANTAS SUPERIORES:	
ESTADO DE CONSERVACIÓN:	MALO. RUINA
Elementos negativos:

Reconstrucción, recuperando los elementos que se detallan en la presente ficha, reproduciendo los acabados con los que contaba la edificación.

Aun después de su desaparición, se mantiene la protección y se vinculan las nuevas actuaciones a la reconstrucción del inmueble desaparecido, tomando como base la documentación técnica y fotográfica existente.

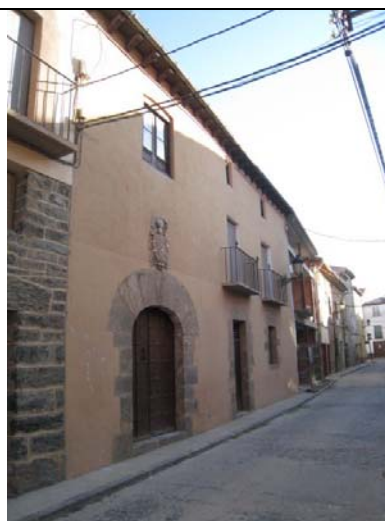
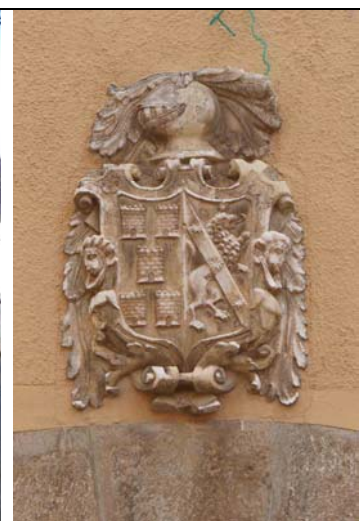
**FICHA Nº: E-10**

Edificio en manzana cerrada

ALTURA:	3 plantas
CUBIERTA:	TIPO: Inclinada. Varias aguas MATERIAL: Teja cerámica árabe
FACHADA:	COMPOSICIÓN: MATERIAL: Mampostería de piedra/Revoco CARPINTERÍAS: Madera
ESTRUCTURA:	VERTICAL: Muros de carga. HORIZONTAL Y CUBIERTA:
ELEMENTOS DE INTERÉS:	Puerta en arco Escudo

PLANTA BAJA:	Residencial
PLANTAS SUPERIORES:	Residencial
ESTADO DE CONSERVACIÓN:	BUENO
Elementos negativos:

**Objetivos:**  
Conservación

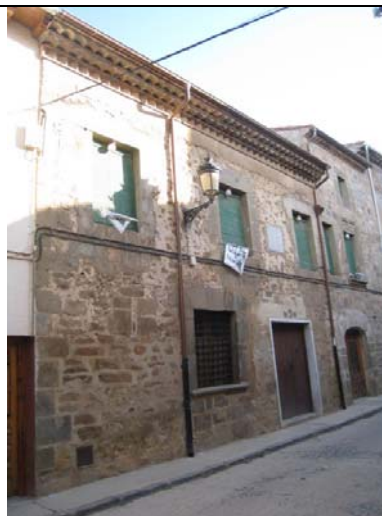
**FICHA Nº: E-11**

Edificio en manzana cerrada

<b>ALTURA:</b>	2 plantas
<b>CUBIERTA:</b>	<b>TIPO:</b> Inclínada. Varias aguas <b>MATERIAL:</b> Teja cerámica árabe
<b>FACHADA:</b>	<b>COMPOSICIÓN:</b> <b>MATERIAL:</b> Mampostería de piedra <b>CARPINTERÍAS:</b> Madera
<b>ESTRUCTURA:</b>	<b>VERTICAL:</b> Muros de carga. <b>HORIZONTAL Y CUBIERTA:</b>
<b>ELEMENTOS DE INTERÉS:</b>	Alero / Fachada

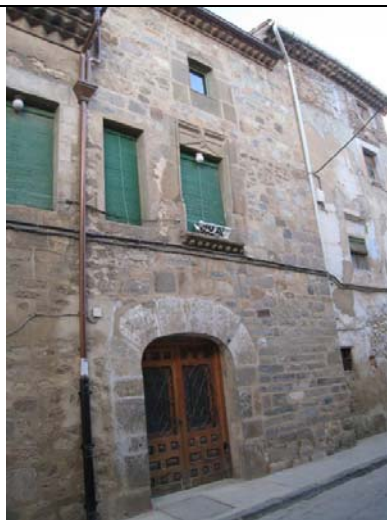
**CALLE AGUSTINAS 11**

Edificio en manzana cerrada

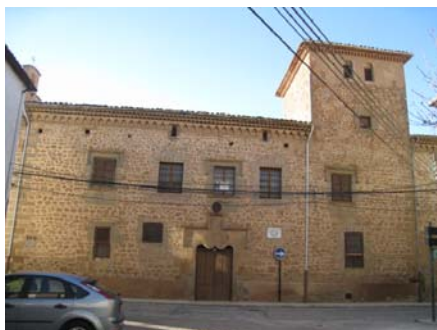
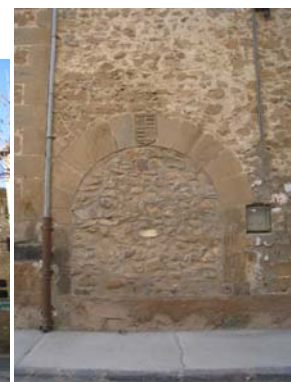
### CONVENTO E IGLESIA DE LAS MADRES AGUSTINAS

Edificio conventual con patio e Iglesia

PLANTA BAJA:	Sn uso
PLANTAS SUPERIORES:	Sin uso
ESTADO DE CONSERVACIÓN:	REGULAR
Elementos negativos:

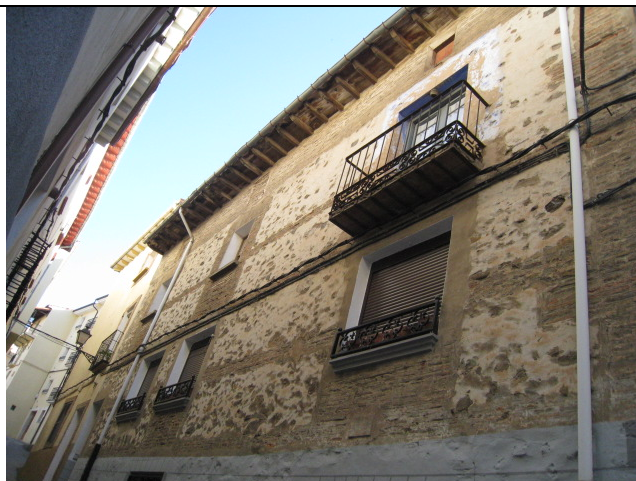
**CALLE SEBASTIÁN LOGROÑO 36**

Edificio en manzana cerrada

**ESTADO DE CONSERVACIÓN: BUENO**

Elementos negativos:  
Tratamiento de planta baja, con pinturas imitativas de despieces de piedra.

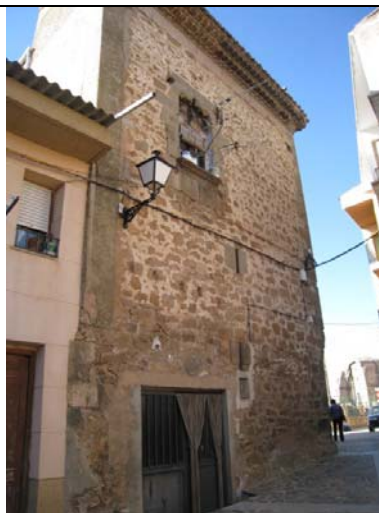
**CALLE CASTEJÓN 26**

Edificio en manzana cerrada

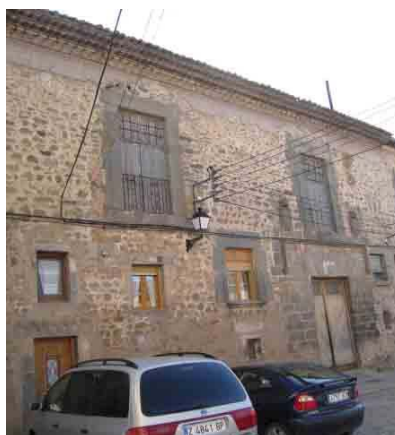
**CALLE CASTEJÓN 24**

Edificio en manzana cerrada

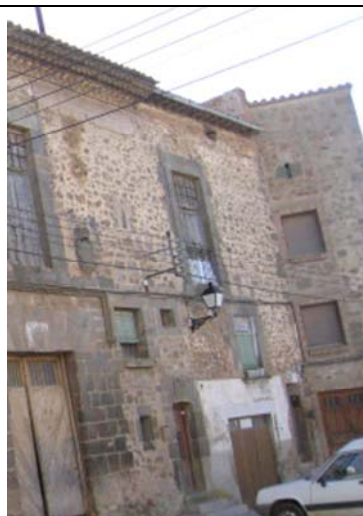
**CALLE CASTEJÓN 22**

Edificio en manzana cerrada

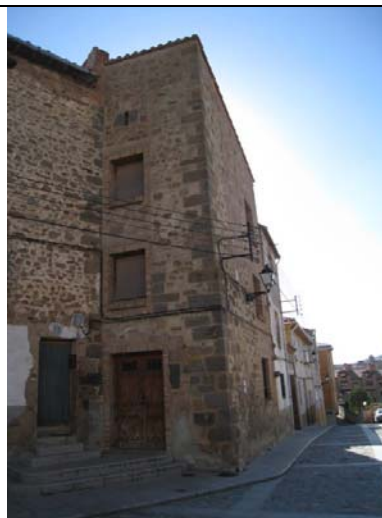
**CALLE CASTEJÓN 20**

Edificio en manzana cerrada

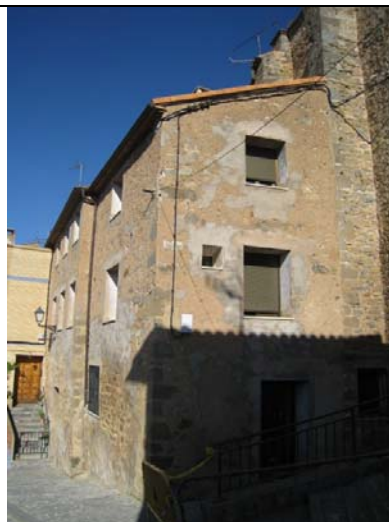
**CALLE ANTONIO  
SONIER PUERTA 7**

Edificio en manzana cerrada

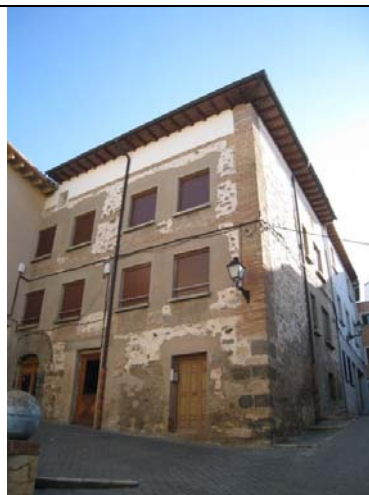
**CALLE VICENTE TUTOR 26**

Edificio en manzana cerrada

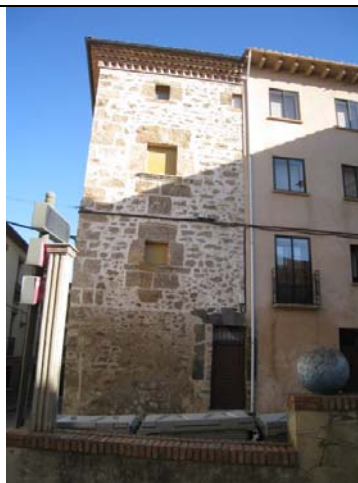
**CALLE VICENTE TUTOR 28**

Edificio en manzana cerrada

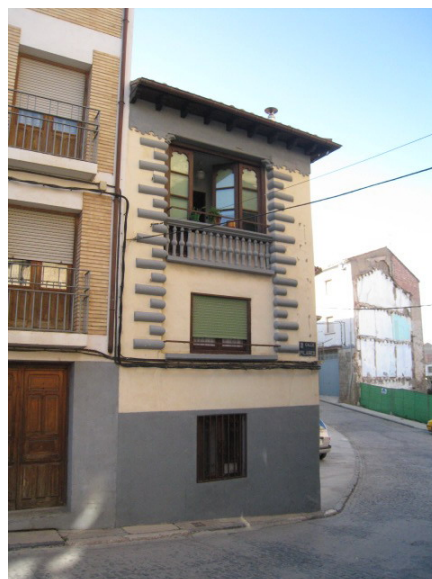
CALLE VICENTE TUTOR 48

Edificio en manzana cerrada

ESTADO DE CONSERVACIÓN: BUENO

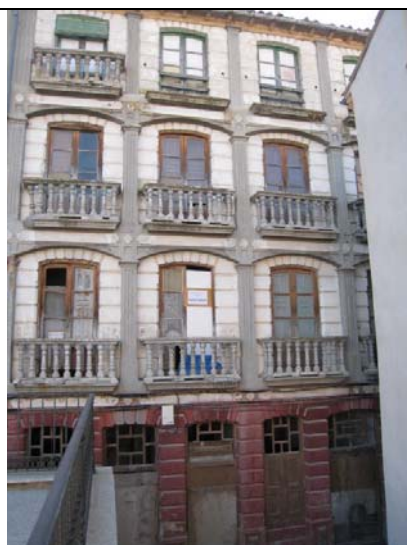
**CALLE SEBASTIÁN LOGROÑO 20**

Edificio en manzana cerrada

PLANTA BAJA:	Residencial
PLANTAS SUPERIORES:	Residencial
ESTADO DE CONSERVACIÓN:	<b>MALO. RUINA PARCIAL</b>

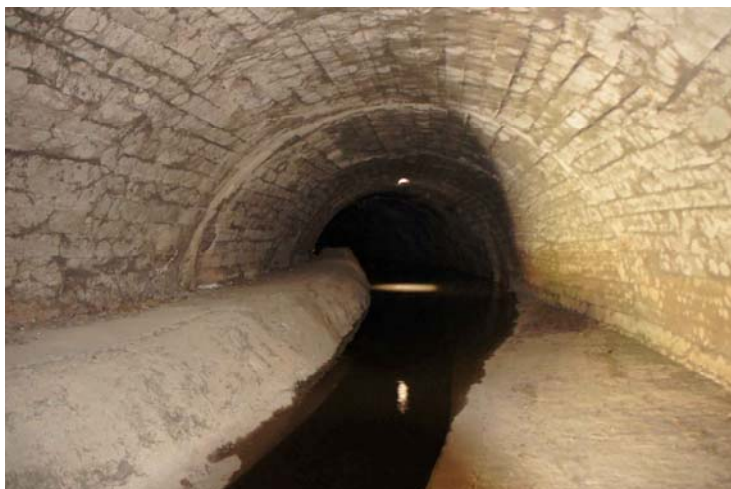
BÓVEDA SOBRE EL RÍO QUEILES

ALTURA:	
CUBIERTA:	
FACHADA:	
ESTRUCTURA:	Bóveda de piedra.
ELEMENTOS DE INTERÉS:

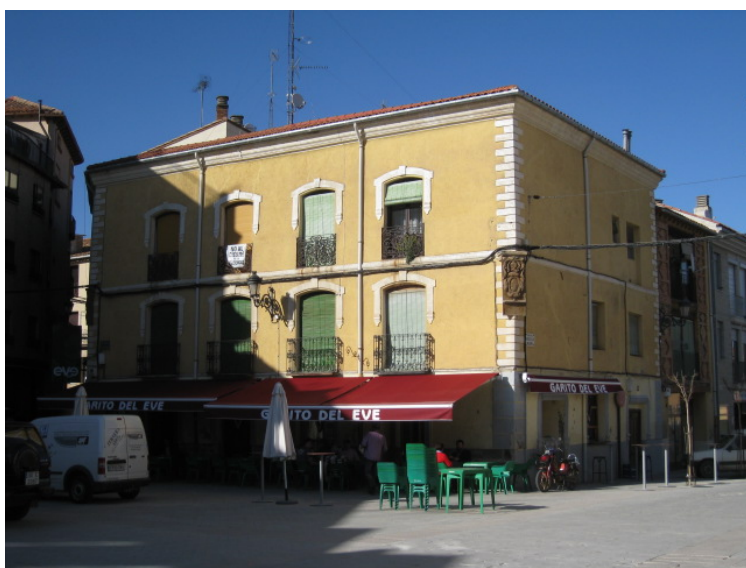
**PLAZA MAYOR 10**

Edificio en manzana cerrada

<b>PLANTA BAJA:</b>	Residencial
<b>PLANTAS SUPERIORES:</b>	Residencial
<b>ESTADO DE CONSERVACIÓN:</b>	<b>BUENO</b>

**Elementos negativos:**  
Instalación de toldos

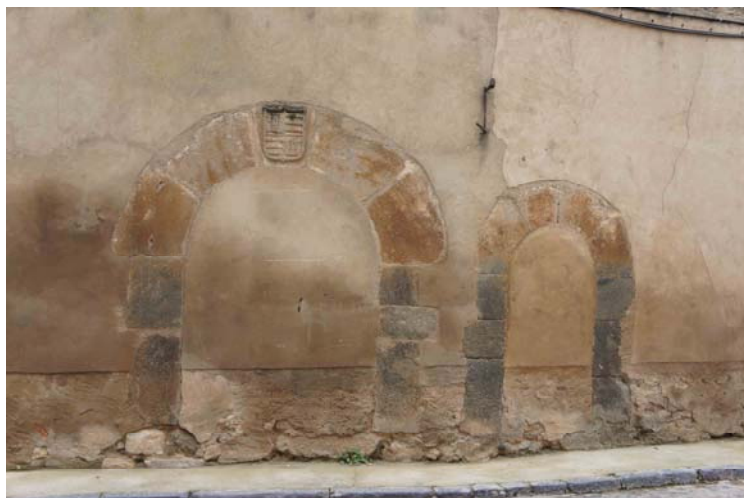
### ARCOS Y ESCUDO DEL MURO DEL CONVENTO DE LAS MADRES AGUSTINAS

Arcos de sillería de piedra y escudo representativo

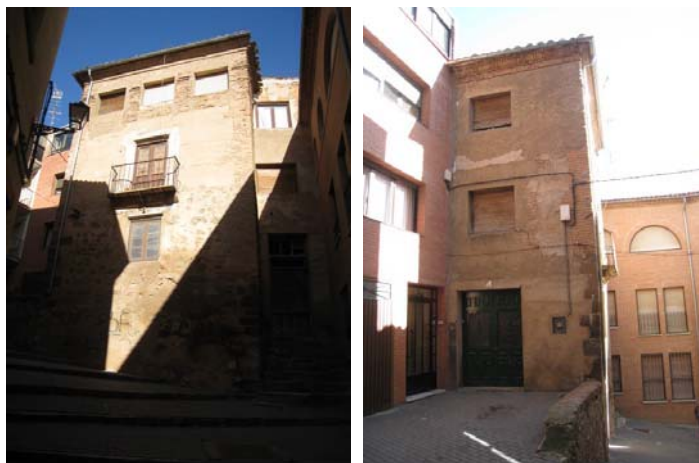
**CALLE PEÑUELAS 6**

Edificio en manzana cerrada

PLANTA BAJA:	Residencial
PLANTAS SUPERIORES:	Residencial
ESTADO DE CONSERVACIÓN:	BUENO

Elementos negativos:  
Instalación eléctrica en fachada.
