# NORMAS URBANÍSTICAS MUNICIPALES ÁGREDA

## FASE: APROBACIÓN PROVISIONAL

## Catálogo

## FICHAS DEL CATÁLOGO

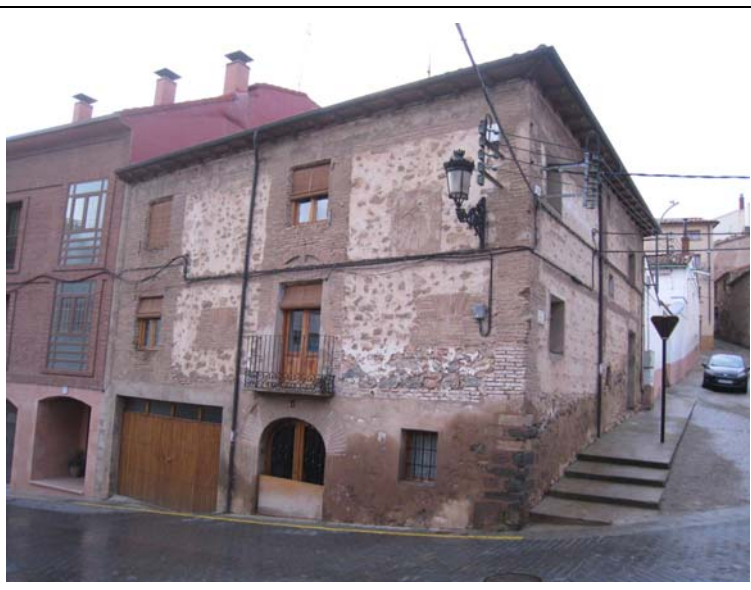
**CALLE VÍCTOR NUÑEZ 9**

Edificio en manzana cerrada

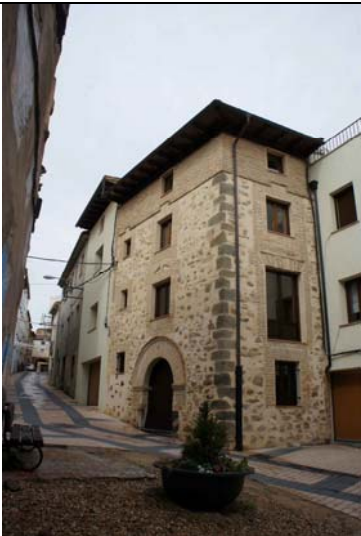
<b>FICHA Nº: E-30</b>

<b>CALLE PEDRO CILLA 10</b>		
<b>TITULARIDAD:</b>	Privada	
<b>SITUACIÓN:</b>	Calle Pedro Cilla 10	
<b>REF. CATASTRAL:</b>	9646018WM8394N	
<b>DECLARACIÓN B.I.C.:</b>		
<b>TIPOLOGIA :</b>	ARQUITECTURA TRADICIONAL	
<b>ÉPOCA:</b>	s. XVIII	
<b>ESTILO:</b>

DESCRIPCIÓN CONSTRUCTIVA	
Edificio en manzana cerrada	
<b>ALTURA:</b>	3 plantas
<b>CUBIERTA:</b>	<b>TIPO:</b> Inclínada. Dos aguas <b>MATERIAL:</b> Teja cerámica árabe
<b>FACHADA:</b>	<b>COMPOSICIÓN:</b> Recercados de ladrillo <b>MATERIAL:</b> Ladrillo / Sillarejo / Mampostería <b>CARPINTERÍAS:</b> Madera
<b>ESTRUCTURA:</b>	<b>VERTICAL:</b> Muros de carga. <b>HORIZONTAL Y CUBIERTA:</b> Madera
<b>ELEMENTOS DE INTERÉS:</b>	Arco de entrada de ladrillo Composición general
USOS	
<b>PLANTA BAJA:</b>	Residencial
<b>PLANTAS SUPERIORES:</b>	Residencial
<b>ESTADO DE CONSERVACIÓN:</b>	<b>REGULAR</b>
<b>Elementos negativos:</b> Instalación eléctrica en fachada.

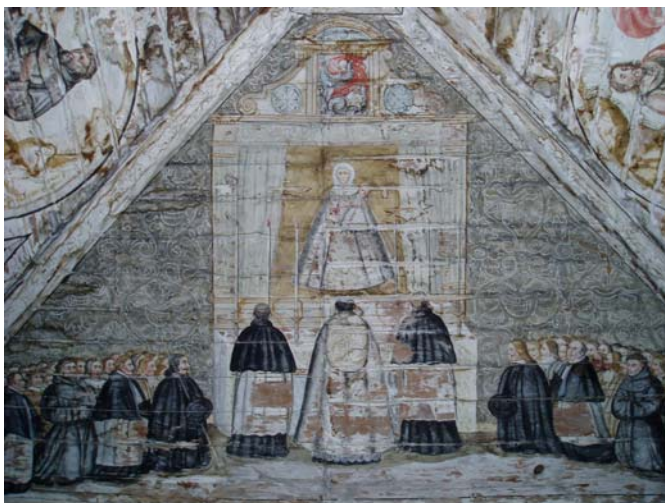
### ERMITA DE LOS MARTIRES CEMENTERIO MUNICIPAL

Pequeña ermita vinculada al cementerio municipal

ALTURA:	1 plantas
CUBIERTA:	TIPO: Inclinada. Varias aguas MATERIAL: Teja cerámica árabe
FACHADA:	COMPOSICIÓN: MATERIAL: Ladrillo Manual / Revoco CARPINTERÍAS: Madera
ESTRUCTURA:	VERTICAL: Muros de carga. HORIZONTAL Y CUBIERTA: Madera
ELEMENTOS DE INTERÉS:	Pinturas interiores sobre tabla. Retablo

PLANTA BAJA:	Religioso
PLANTAS SUPERIORES:	Religioso
ESTADO DE CONSERVACIÓN:	BUENO
Elementos negativos:

- Conservación del edificio
- Restauración e interpretación de las pinturas interiores

Admite puntualmente la sustitución de elementos estructurales ocultos, caso de rehabilitación o consolidación, con materiales o sistemas constructivos modernos.

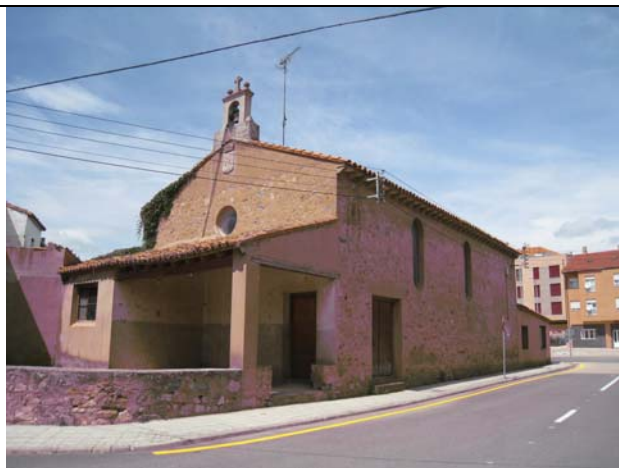
**FICHA Nº: E-32**

Iglesia de mampostería

ALTURA:	
CUBIERTA:	TIPO: Inclínada. Dos Aguas MATERIAL: Teja cerámica árabe
FACHADA:	COMPOSICIÓN: MATERIAL: Piedra CARPINTERÍAS: Madera
ESTRUCTURA:	VERTICAL: Muros de carga de piedra HORIZONTAL Y CUBIERTA: Madera
ELEMENTOS DE INTERÉS:

PLANTA BAJA:	Religioso
PLANTAS SUPERIORES:	
ESTADO DE CONSERVACIÓN:	BUENO
Elementos negativos:

Objetivos:  
Conservación

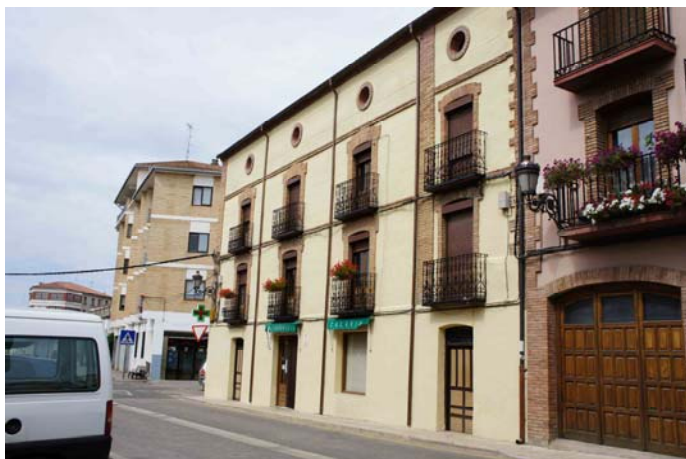
**FICHA Nº: A-1**

Edificio en manzana cerrada

<b>ALTURA:</b>	3 plantas y bajocubierta
<b>CUBIERTA:</b>	<b>TIPO:</b> Inclínada. Dos aguas <b>MATERIAL:</b> Teja cerámica árabe
<b>FACHADA:</b>	<b>COMPOSICIÓN:</b> Recercados de ladrillo <b>MATERIAL:</b> Ladrillo / Revocos <b>CARPINTERÍAS:</b> Madera
<b>ESTRUCTURA:</b>	<b>VERTICAL:</b> Muros de carga. <b>HORIZONTAL Y CUBIERTA:</b> Madera
<b>ELEMENTOS DE INTERÉS:</b>	Composición general

<b>PLANTA BAJA:</b>	Residencial
<b>PLANTAS SUPERIORES:</b>	Residencial
<b>ESTADO DE CONSERVACIÓN:</b>	<b>BUENO</b>

Instalación eléctrica en fachada.  
Persianas de aluminio

Conservación de la composición de la fachada  
Eliminación de persianas de aluminio  
Eliminación de instalación eléctrica de fachada.

Se admite la transformación de la edificación, según la Ordenanza correspondiente, siempre que se mantenga la composición actual.

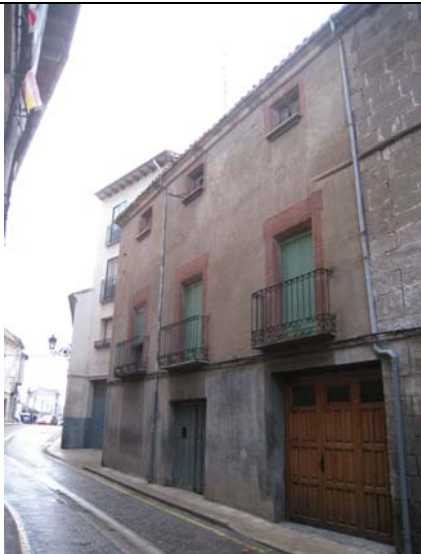
<b>FICHA Nº: A-2</b>

Edificio en manzana cerrada		
<b>ALTURA:</b>	2 plantas y bajocubierta	
<b>CUBIERTA:</b>	<b>TIPO:</b> Inclined. Un agua <b>MATERIAL:</b> Teja cerámica árabe	
<b>FACHADA:</b>	<b>COMPOSICIÓN:</b> Recercados de ladrillo <b>MATERIAL:</b> Revocos <b>CARPINTERÍAS:</b> Madera	
<b>ESTRUCTURA:</b>	<b>VERTICAL:</b> Muros de carga. <b>HORIZONTAL Y CUBIERTA:</b> Madera	
<b>ELEMENTOS DE INTERÉS:</b>	Composición general	
USOS		
<b>PLANTA BAJA:</b>	Residencial	
<b>PLANTAS SUPERIORES:</b>	Residencial	
<b>ESTADO DE CONSERVACIÓN:</b>	<b>REGULAR</b>	
<b>Elementos negativos:</b> Instalación eléctrica en fachada. Bajante y canalón de material inadecuado		
		<b>EMPLAZAMIENTO:</b>

CONDICIONES DE PROTECCIÓN:	PROTECCIÓN AMBIENTAL
<b>Criterios de valoración:</b> Tipología tradicional	<b>ELEMENTOS A CONSERVAR:</b>
<b>Objetivos:</b>	<b>ESTRUCTURA</b>
Limpieza general de la fachada Conservación de la composición de la fachada Eliminación de canalón y bajante de acuerdo a la Ordenanza Eliminación de instalación eléctrica de fachada.	<b>VOLUMETRIA</b>
	<b>FACHADA</b>
	<b>CUBIERTA</b>
	<b>COMPOSICION FACHADA</b> X
	<b>DISTRIBUCIÓN INTERIOR</b>
	<b>HUECOS</b>
	<b>ARCOS</b>
	<b>BLASÓN / ESCUDO</b>
	<b>OTRA ORNAMENTACIÓN</b> X
	<b>CARPINTERÍAS</b>
	<b>OTROS</b>

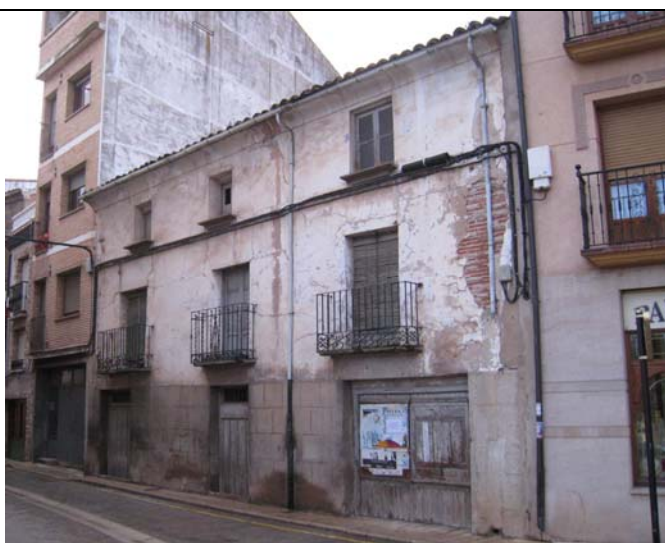
<b>FICHA Nº: A-4</b>	
<b>CALLE VENERABLE 40</b>	
<b>TITULARIDAD:</b>	Privada
<b>SITUACIÓN:</b>	Calle Venerable 40
<b>REF. CATASTRAL:</b>	9544909WM8394S
<b>DECLARACIÓN B.I.C.:</b>	
<b>TIPOLOGIA :</b>	ARQUITECTURA TRADICIONAL
<b>ÉPOCA:</b>	
<b>ESTILO:</b>

DESCRIPCIÓN CONSTRUCTIVA	
Edificio en manzana cerrada	
<b>ALTURA:</b>	3 plantas
<b>CUBIERTA:</b>	<b>TIPO:</b> Inclínada. Dos aguas <b>MATERIAL:</b> Teja cerámica árabe
<b>FACHADA:</b>	<b>COMPOSICIÓN:</b> Simetría y ritmo de huecos <b>MATERIAL:</b> Revocos <b>CARPINTERÍAS:</b> Madera
<b>ESTRUCTURA:</b>	<b>VERTICAL:</b> Muros de carga. <b>HORIZONTAL Y CUBIERTA:</b> Madera
<b>ELEMENTOS DE INTERÉS:</b>	Composición general
USOS	
<b>PLANTA BAJA:</b>	Residencial
<b>PLANTAS SUPERIORES:</b>	Residencial
<b>ESTADO DE CONSERVACIÓN:</b>	<b>REGULAR</b>
<b>Elementos negativos:</b> Instalación eléctrica en fachada. Bajante y canalón de material inadecuado

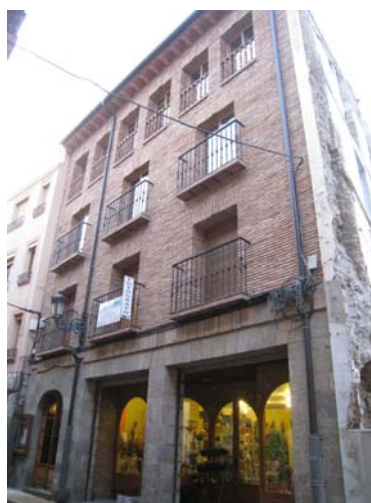
**FICHA Nº: A-6**

Edificio en manzana cerrada

<b>ALTURA:</b>	4 plantas
<b>CUBIERTA:</b>	<b>TIPO:</b> Inclínada. Dos aguas <b>MATERIAL:</b> Teja cerámica árabe
<b>FACHADA:</b>	<b>COMPOSICIÓN:</b> Simetría y ritmo de huecos <b>MATERIAL:</b> Ladrillo / Sillares de piedra <b>CARPINTERÍAS:</b> Madera
<b>ESTRUCTURA:</b>	<b>VERTICAL:</b> <b>HORIZONTAL Y CUBIERTA</b>
<b>ELEMENTOS DE INTERÉS:</b>	Basamento de piedra y Arco

<b>PLANTA BAJA:</b>	Comercial
<b>PLANTAS SUPERIORES:</b>	Residencial
<b>ESTADO DE CONSERVACIÓN:</b>	<b>BUENO</b>

- Instalación eléctrica en fachada.
- Bajante que oculta el escudo.

- Criterios de valoración:** Tipología tradicional
- Objetivos:**
  - Conservación de la composición de la fachada
  - Eliminación de instalación eléctrica de fachada.
  - Desplazamiento de bajante para dejar el escudo libre de vistas.

Se admite la transformación de la edificación, según la Ordenanza correspondiente, siempre que se mantenga la composición actual. Cualquier intervención contará con la autorización previa de la Comisión Territorial de Patrimonio Cultural.

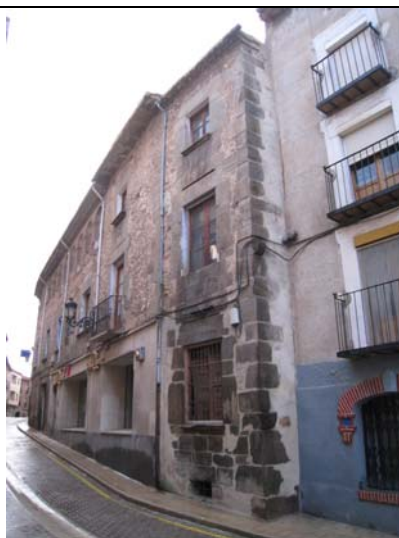
<b>FICHA Nº: A-7</b>	
<b>CALLE SAN JUAN 3</b>	
<b>TITULARIDAD:</b>	Privada
<b>SITUACIÓN:</b>	Calle San Juan 3 Calle Venerable
<b>REF. CATASTRAL:</b>	9745002WM8394N
<b>DECLARACIÓN B.I.C.:</b>	
<b>TIPOLOGIA :</b>	ARQUITECTURA TRADICIONAL
<b>ÉPOCA:</b>	
<b>ESTILO:</b>

DESCRIPCIÓN CONSTRUCTIVA	
Edificio en manzana cerrada	
<b>ALTURA:</b>	3 plantas
<b>CUBIERTA:</b>	<b>TIPO:</b> Inclínada. Dos aguas <b>MATERIAL:</b> Teja cerámica árabe
<b>FACHADA:</b>	<b>COMPOSICIÓN:</b> Huecos ordenados en vertical <b>MATERIAL:</b> Sillares y mampostería de piedra <b>CARPINTERÍAS:</b> Madera
<b>ESTRUCTURA:</b>	<b>VERTICAL:</b> <b>HORIZONTAL Y CUBIERTA</b>
<b>ELEMENTOS DE INTERÉS:</b>	Despiece de piedra
USOS	
<b>PLANTA BAJA:</b>	Residencial
<b>PLANTAS SUPERIORES:</b>	Residencial
<b>ESTADO DE CONSERVACIÓN:</b>	<b>REGULAR</b>
<b>Elementos negativos:</b> Instalación eléctrica en fachada.

CONDICIONES DE PROTECCIÓN:
<b>Criterios de valoración:</b> Tipología tradicional
<b>Objetivos:</b> Conservación de la composición de la fachada Eliminación de instalación eléctrica de fachada.
<b>Observaciones:</b> Se admite la transformación de la edificación, según la Ordenanza correspondiente, siempre que se mantenga la composición actual.

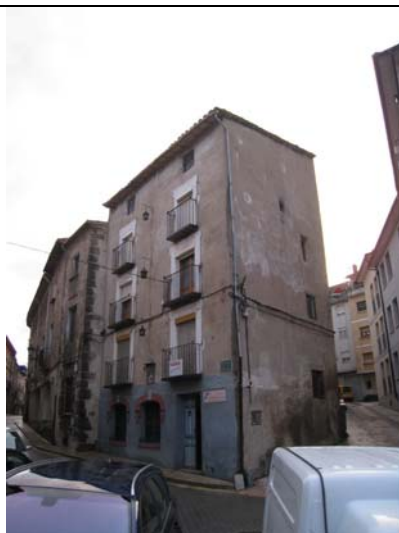
**FICHA Nº: A-8**

Edificio en manzana cerrada

ALTURA:	4 plantas y bajocubierta
CUBIERTA:	TIPO: Inclínada. Un agua MATERIAL: Teja cerámica árabe
FACHADA:	COMPOSICIÓN: Huecos ordenados en vertical MATERIAL: Revoco y ladrillo CARPINTERÍAS: Madera
ESTRUCTURA:	VERTICAL: HORIZONTAL Y CUBIERTA
ELEMENTOS DE INTERÉS:	Recercados de ladrillo de huecos de planta baja Imagen religiosa

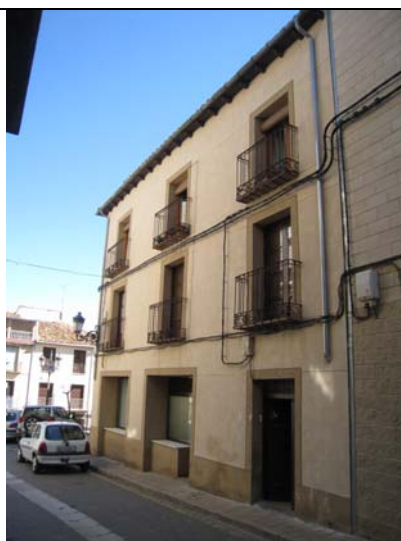
**CALLE VENERABLE 1**

Edificio en manzana cerrada

- Instalación eléctrica en fachada.
- Canalón y bajante de material no adecuado

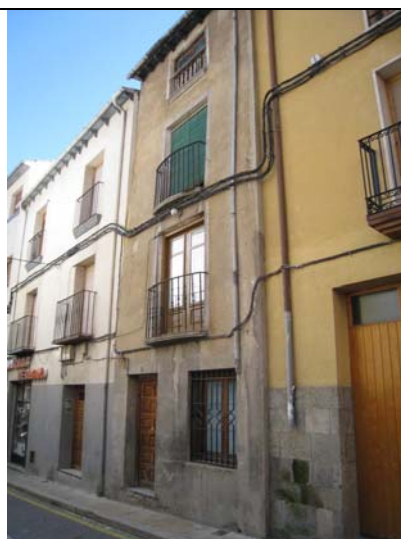
**CALLE VENERABLE 13**

Edificio en manzana cerrada

- Instalación eléctrica en fachada.
- Canalón y bajante de material no adecuado

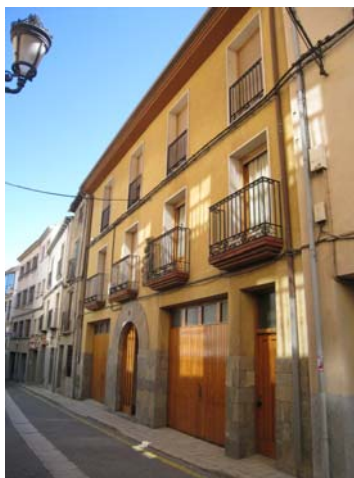
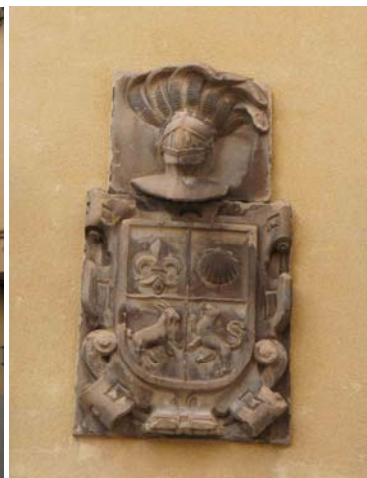
**CALLE VENERABLE 15**

Edificio en manzana cerrada

- Instalación eléctrica en fachada.
- Canalón y bajante de material no adecuado

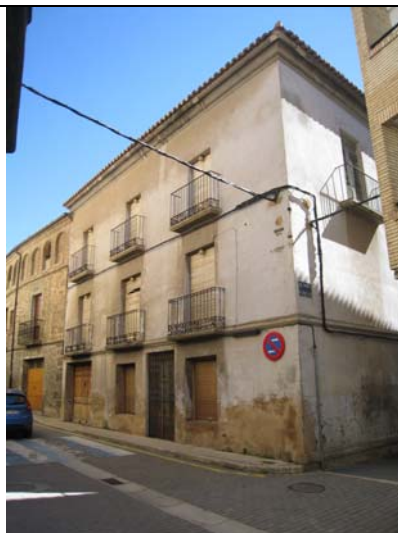
**CALLE VENERABLE 23**

Edificio en manzana cerrada

Instalación eléctrica en fachada.

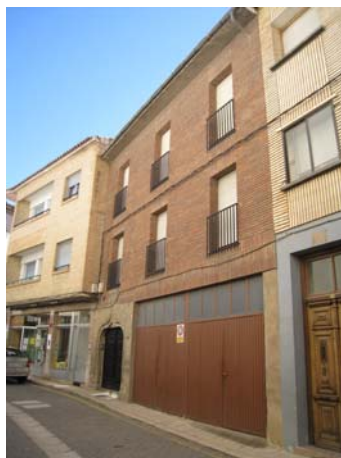
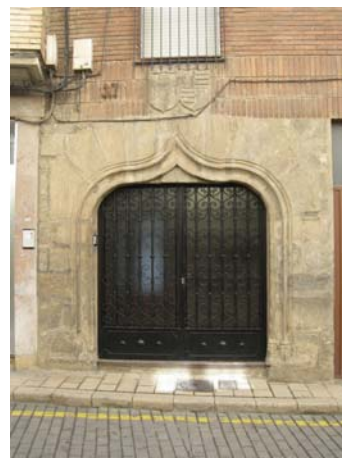
**CALLE VENERABLE 27**

Edificio en manzana cerrada

Puerta de garaje de grandes proporciones y material inadecuado  
Persianas

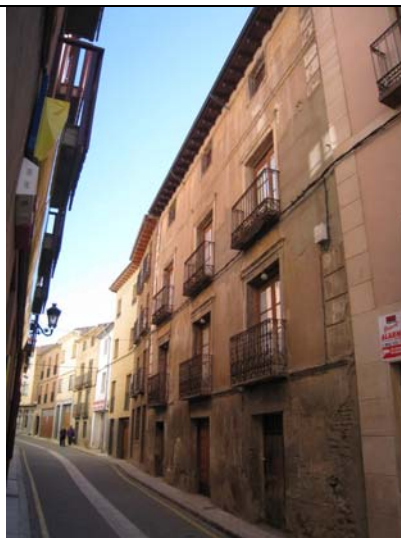
**CALLE VENERABLE 39**

Edificio en manzana cerrada

PLANTA BAJA:	Residencial
PLANTAS SUPERIORES:	Residencial
ESTADO DE CONSERVACIÓN:	REGULAR

Elementos negativos:  
Instalación eléctrica en fachada.

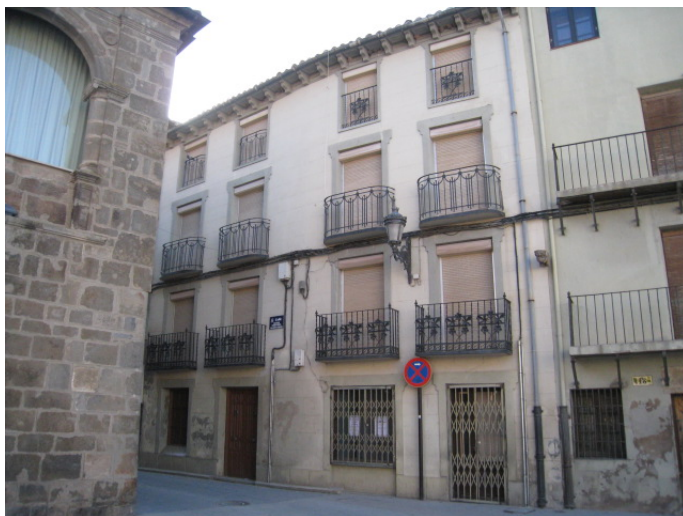
**PLAZA MAYOR 19**

Edificio en manzana cerrada

- Instalación eléctrica en fachada.
- Persianas enrollables

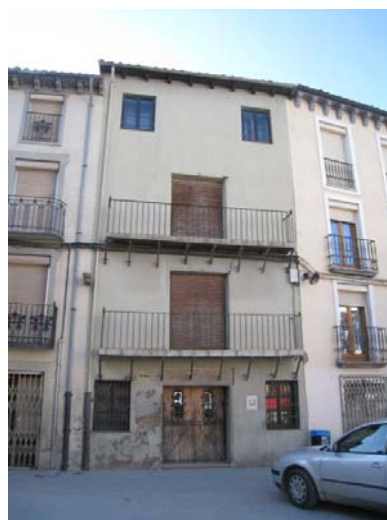
**PLAZA MAYOR 18**

Edificio en manzana cerrada

Instalación eléctrica en fachada.  
Contraventanas de última planta

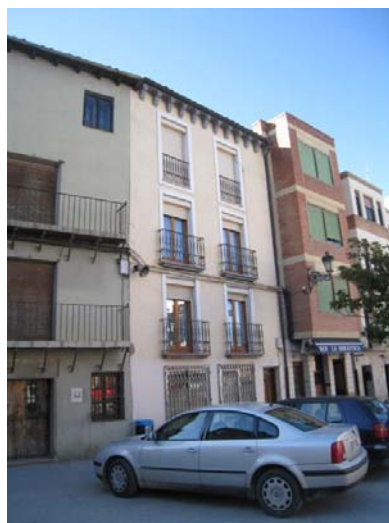
**PLAZA MAYOR 17**

Edificio en manzana cerrada

- Instalación eléctrica en fachada.
- Persianas enrollables

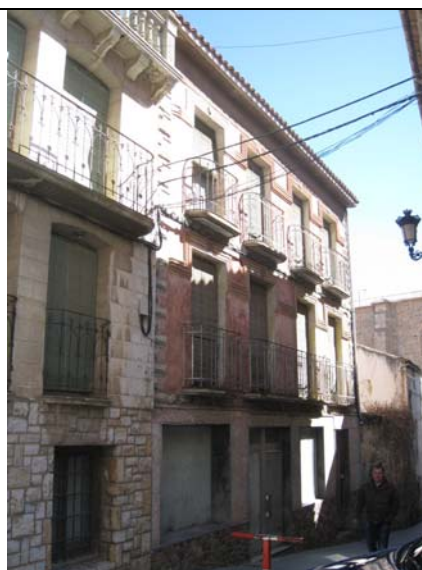
**TRAVESÍA VIRGEN DE LOS MILAGROS 26**

Edificio en manzana cerrada

PLANTA BAJA:	Comercial
PLANTAS SUPERIORES:	Residencial
ESTADO DE CONSERVACIÓN:	REGULAR

**Elementos negativos:**  
Atamamiento de local en planta baja

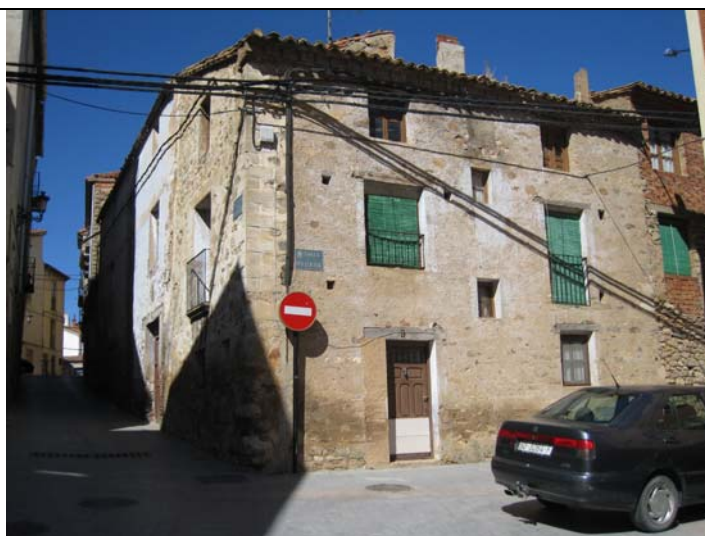
**CALLA MAGAÑA 9**

Edificio en manzana cerrada

PLANTA BAJA:	Residencial
PLANTAS SUPERIORES:	Residencial
ESTADO DE CONSERVACIÓN:	REGULAR

Elementos negativos:  
Instalación eléctrica en fachada.

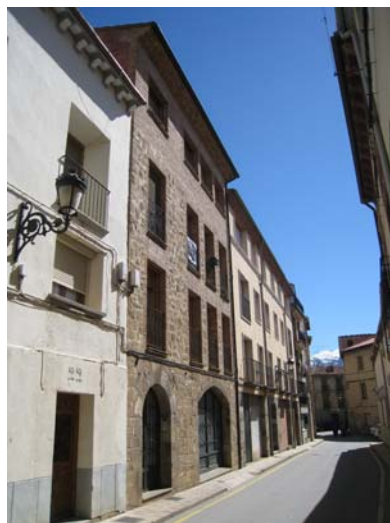
**FICHA Nº: A-24**

Edificio en manzana cerrada

ALTURA:	4 plantas
CUBIERTA:	TIPO: Inclínada. Dos aguas MATERIAL: Teja cerámica árabe
FACHADA:	COMPOSICIÓN: Huecos ordenados en vertical MATERIAL: Mampostería y sillares de piedra/Ladrillo CARPINTERÍAS: Forja /Madera
ESTRUCTURA:	VERTICAL: HORIZONTAL Y CUBIERTA
ELEMENTOS DE INTERÉS:	Composición de fachada Arcos de planta baja

**ESTADO DE CONSERVACIÓN: BUENO**

Elementos negativos:  
Instalación eléctrica en fachada.

**Objetivos:**  
Conservación de la composición de la fachada  
Eliminación de instalación eléctrica de fachada.  
Adecuación del resto de la edificación a las condiciones de la Ordenanza.

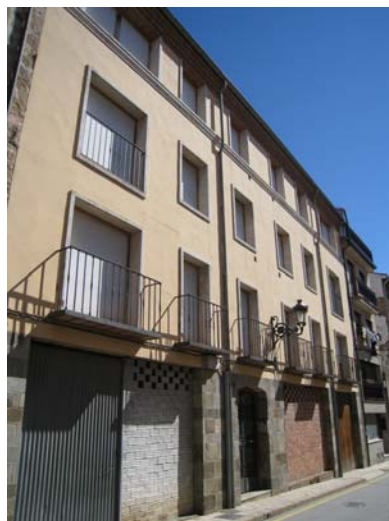
**FICHA Nº: A-25**

Edificio en manzana cerrada

ALTURA:	4 plantas
CUBIERTA:	TIPO: Inclínada. Dos aguas MATERIAL: Teja cerámica árabe
FACHADA:	COMPOSICIÓN: Huecos ordenados en vertical MATERIAL: Sillares de piedra / Revoco CARPINTERÍAS: Madera
ESTRUCTURA:	VERTICAL: HORIZONTAL Y CUBIERTA
ELEMENTOS DE INTERÉS:	Arco de planta baja

PLANTA BAJA:	
PLANTAS SUPERIORES:	Residencial
ESTADO DE CONSERVACIÓN:	BUENO

- Instalación eléctrica en fachada.
- persianas enrollables.

- Criterios de valoración:** Arco de piedra
- Objetivos:**
- Conservación del arco de piedra
  - Eliminación de instalación eléctrica de fachada.
  - Adecuación del resto de la edificación a las condiciones de la Ordenanza.
- Observaciones:**
- Se admite la transformación de la edificación, según la Ordenanza correspondiente, siempre que se mantenga la composición actual.

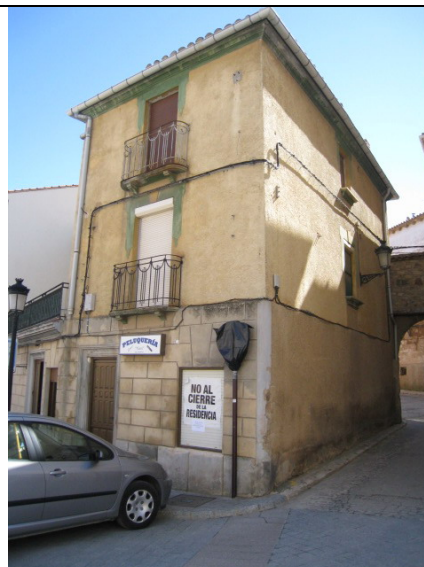
**FICHA Nº: A-26**

Edificio en manzana cerrada

ALTURA:	3 plantas
CUBIERTA:	TIPO: Inclinada. Tres aguas MATERIAL: Teja cerámica árabe
FACHADA:	COMPOSICIÓN: MATERIAL: Revoco CARPINTERÍAS: Madera
ESTRUCTURA:	VERTICAL: HORIZONTAL Y CUBIERTA
ELEMENTOS DE INTERÉS:	Composición de fachada

PLANTA BAJA:	Residencial
PLANTAS SUPERIORES:	Residencial
ESTADO DE CONSERVACIÓN:	REGULAR

**Elementos negativos:**  
 Instalación eléctrica en fachada.  
 Persianas enrollables

**Objetivos:**  
 Conservación de la composición de la fachada  
 Eliminación de instalación eléctrica de fachada.  
 Adecuación del resto de la edificación a las condiciones de la Ordenanza.

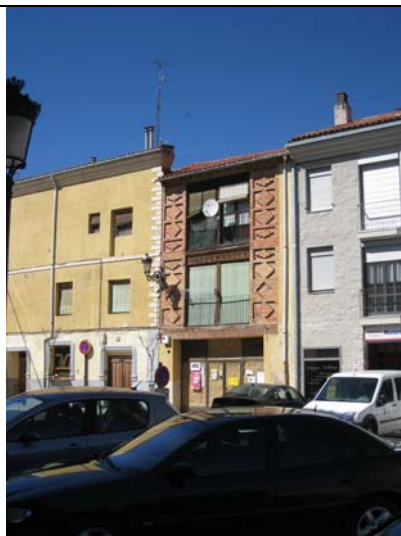
**FICHA Nº: A-27**

Edificio en manzana cerrada

ALTURA:	3 plantas
CUBIERTA:	TIPO: Inclínada. Dos aguas MATERIAL: Teja cerámica árabe
FACHADA:	COMPOSICIÓN: Simetría de huecos MATERIAL: Ladrillo / Revoco CARPINTERÍAS: Madera
ESTRUCTURA:	VERTICAL: HORIZONTAL Y CUBIERTA
ELEMENTOS DE INTERÉS:	Composición de fachada

PLANTA BAJA:	Comercial
PLANTAS SUPERIORES:	Residencial
ESTADO DE CONSERVACIÓN:	REGULAR

Instalación eléctrica en fachada. Tratamiento de planta baja. Alañón y bajante de material inadecuado.

Conservación de la composición de la fachada  
Eliminación de instalación eléctrica de fachada.  
Adecuación del resto de la edificación a las condiciones de la Ordenanza.

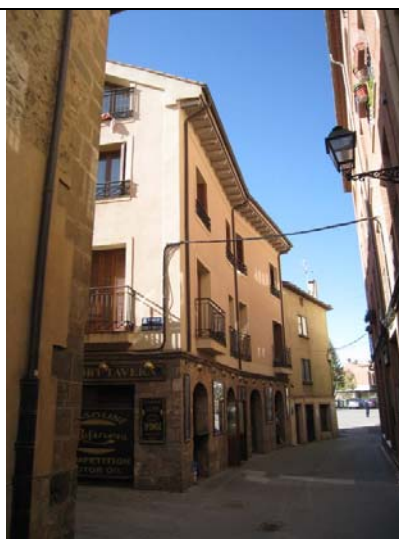
**FICHA Nº: A-28**

Edificio en manzana cerrada

ALTURA:	3 plantas
CUBIERTA:	TIPO: Inclínada. Dos aguas MATERIAL: Teja cerámica árabe
FACHADA:	COMPOSICIÓN: MATERIAL: Mortero de restauración/ Revoco CARPINTERÍAS: Madera
ESTRUCTURA:	VERTICAL: HORIZONTAL Y CUBIERTA
ELEMENTOS DE INTERÉS:	Composición de fachada

PLANTA BAJA:	Comercial
PLANTAS SUPERIORES:	Residencial
ESTADO DE CONSERVACIÓN:	BUENO

- Instalación eléctrica en fachada.
- Cuero de balcones de planta primera.

- Conservación de la composición de la fachada
- Eliminación de instalación eléctrica de fachada.
- Adecuación del resto de la edificación a las condiciones de la Ordenanza.

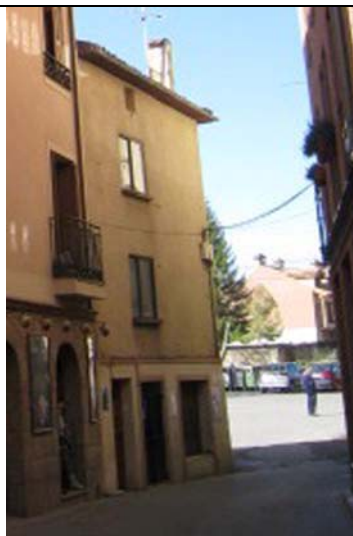
**FICHA Nº: A-29**

Edificio en manzana cerrada

<b>ALTURA:</b>	3 plantas
<b>CUBIERTA:</b>	<b>TIPO:</b> Inclínada. Dos aguas <b>MATERIAL:</b> Teja cerámica árabe
<b>FACHADA:</b>	<b>COMPOSICIÓN:</b> <b>MATERIAL:</b> Revoco <b>CARPINTERÍAS:</b> Madera
<b>ESTRUCTURA:</b>	<b>VERTICAL:</b> <b>HORIZONTAL Y CUBIERTA</b>
<b>ELEMENTOS DE INTERÉS:</b>	Composición de fachada

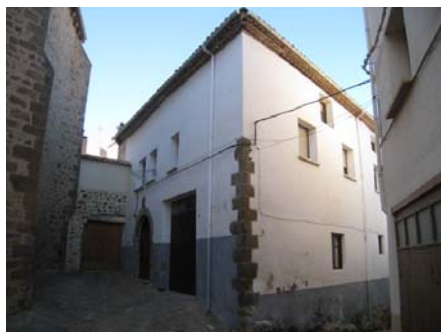
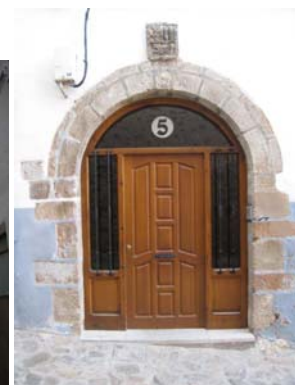
**CALLE PEÑA 5-7**

Edificio en manzana cerrada

- Instalación eléctrica en fachada.
- Persianas enrollables.

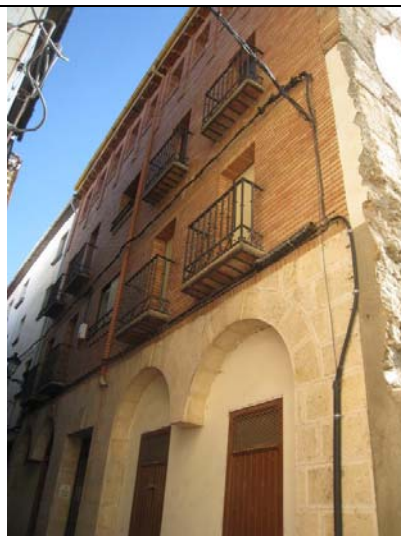
**CALLE SEBASTIÁN LOGROÑO 12**

Edificio en manzana cerrada

- Instalación eléctrica en fachada.
- Persianas enrollables

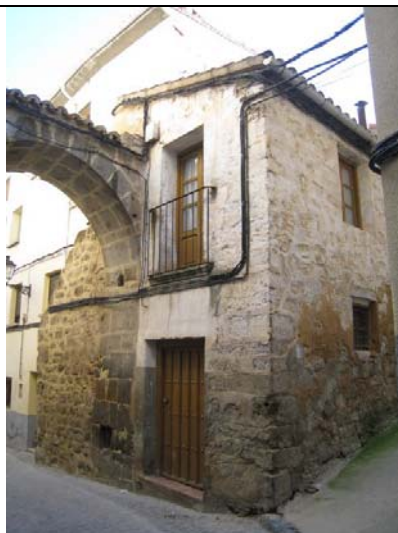
**CALLE SEBASTIÁN LOGROÑO 28**

Edificio en manzana cerrada

Instalación eléctrica en fachada.

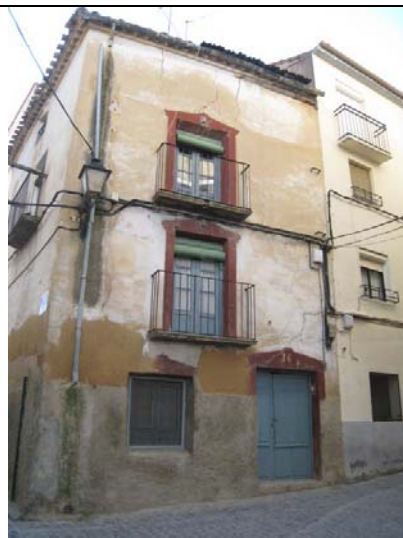
**CALLE SEBASTIÁN LOGROÑO 34**

Edificio en manzana cerrada

PLANTA BAJA:	Residencial
PLANTAS SUPERIORES:	Residencial
ESTADO DE CONSERVACIÓN:	REGULAR

Elementos negativos:  
Instalación eléctrica en fachada.

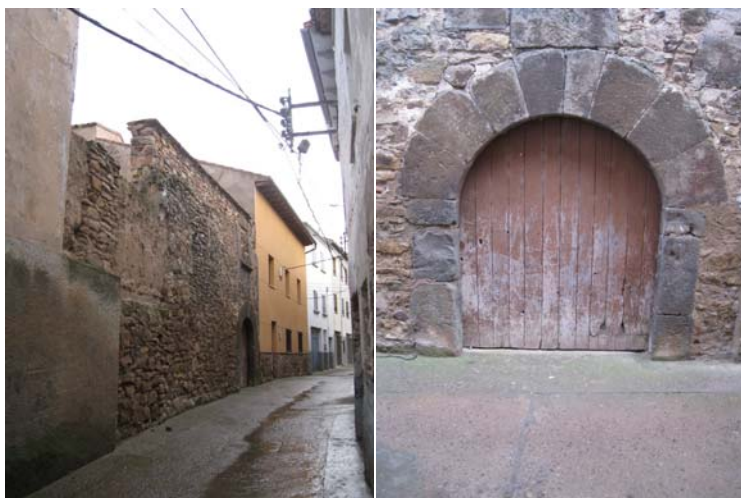
**CALLE COSTOYA 9**

Edificio en manzana cerrada.

PLANTA BAJA:	Residencial
PLANTAS SUPERIORES:	Residencial
ESTADO DE CONSERVACIÓN:	MALO. RUINA

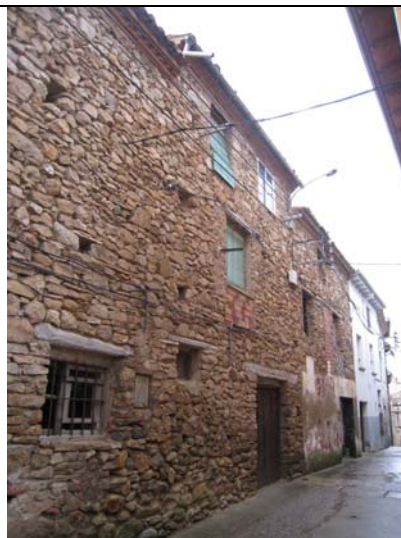
**CALLE COSTOYA 16**

Edificio en manzana cerrada.

PLANTA BAJA:	Residencial
PLANTAS SUPERIORES:	Residencial
ESTADO DE CONSERVACIÓN:	MALO. RUINA

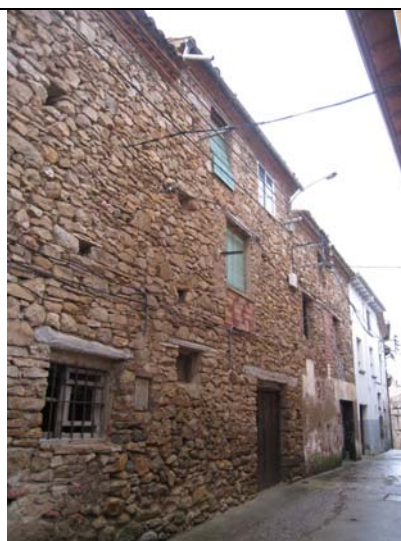
**CALLE COSTOYA 18**

Edificio en manzana cerrada.

PLANTA BAJA:	Residencial
PLANTAS SUPERIORES:	Residencial
ESTADO DE CONSERVACIÓN:	MALO. RUINA

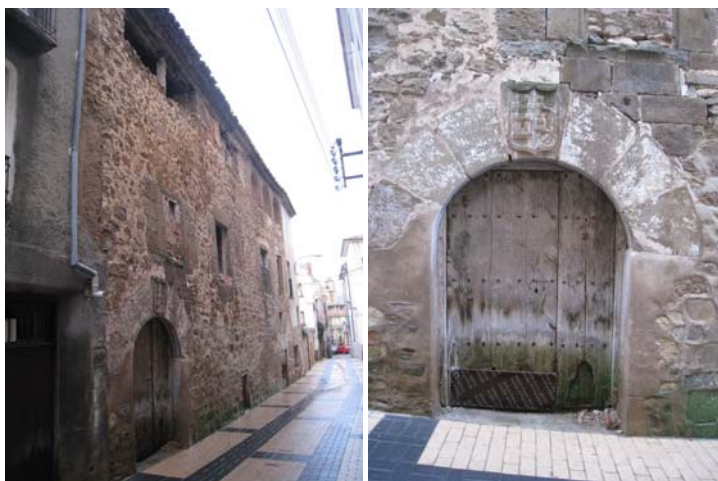
**CALLE SAN PEDRO 12**

Edificio en manzana cerrada.

PLANTA BAJA:	Residencial
PLANTAS SUPERIORES:	Residencial
ESTADO DE CONSERVACIÓN:	MALO. RUINA

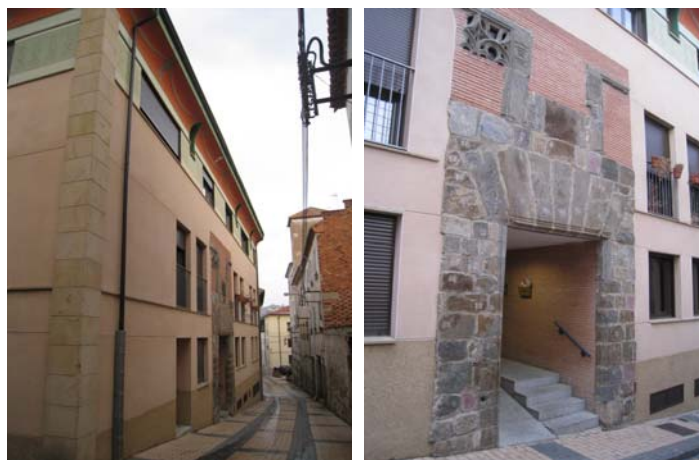
**CALLE SAN PEDRO 16**

ALTURA:	
CUBIERTA:	TIPO: Inclinada. MATERIAL: Teja cerámica árabe
FACHADA:	COMPOSICIÓN: Ritmo vertical y horizontal MATERIAL: Sillares. Revoco CARPINTERÍAS: Aluminio marrón mate
ESTRUCTURA:	VERTICAL: HORIZONTAL Y CUBIERTA
ELEMENTOS DE INTERÉS:	Portada y escudo. Restos de edificación primitiva. Alero en escocia y pinturas de coronación

PLANTA BAJA:	Residencial
PLANTAS SUPERIORES:	Residencial
ESTADO DE CONSERVACIÓN:	BUENO

- Conservación de portada y escudo
- Conservación de la composición, manteniendo en la coronación del edificio, pinturas y alero.
- Conservación de los pilares del patio.

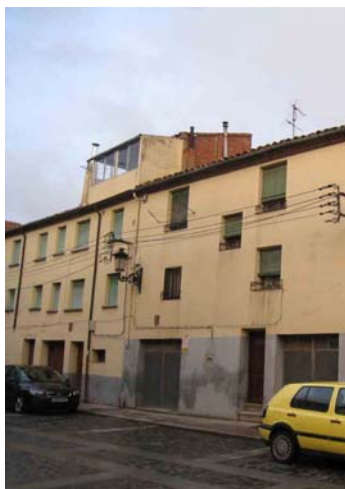
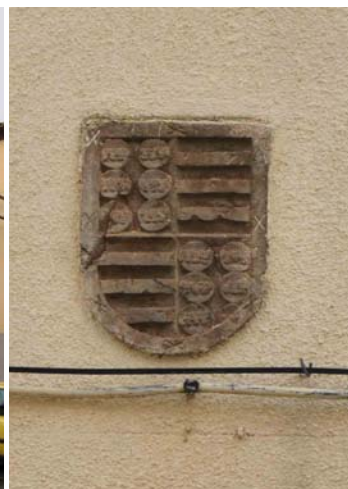
**PLAZA DE SAN JUAN 5**

ALTURA:	3 plantas
CUBIERTA:	TIPO: Inclínada. Dos aguas MATERIAL: Teja cerámica árabe
FACHADA:	COMPOSICIÓN: MATERIAL: Revoco CARPINTERÍAS: Madera
ESTRUCTURA:	VERTICAL: HORIZONTAL Y CUBIERTA
ELEMENTOS DE INTERÉS:	Escudo

PLANTA BAJA:	Residencial
PLANTAS SUPERIORES:	Residencial
ESTADO DE CONSERVACIÓN:	BUENO

**Objetivos:**  
Conservación de escudo.  
Adecuación del resto del inmueble a las soluciones y materiales de la Ordenanza.

**Observaciones:**  
Se admite la transformación de la edificación, según la Ordenanza correspondiente, debiendo reponer el escudo.  
Cualquier intervención contará con la autorización previa de la Comisión Territorial de Patrimonio Cultural.

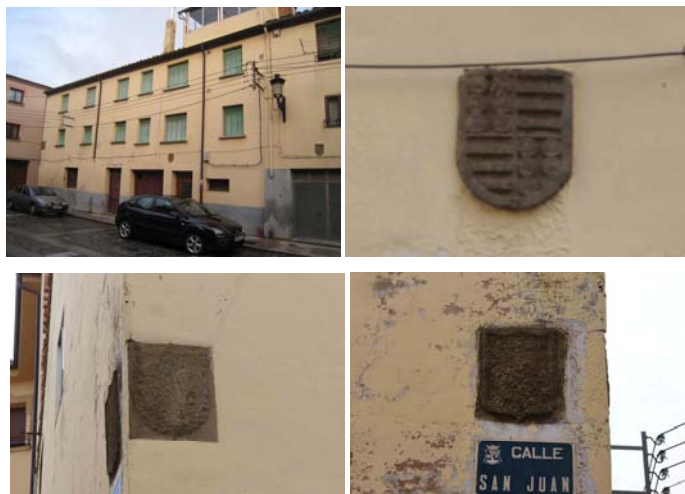
**PLAZA DE SAN JUAN 6**

ALTURA:	3 plantas
CUBIERTA:	TIPO: Inclínada. Dos aguas MATERIAL: Teja cerámica árabe
FACHADA:	COMPOSICIÓN: MATERIAL: Revoco CARPINTERÍAS: Madera
ESTRUCTURA:	VERTICAL: HORIZONTAL Y CUBIERTA
ELEMENTOS DE INTERÉS:	Escudos

PLANTA BAJA:	Residencial
PLANTAS SUPERIORES:	Residencial
ESTADO DE CONSERVACIÓN:	BUENO

Construcción por encima de la cubierta

- Conservación de escudo
- Eliminación de construcción por encima de la cubierta.
- Adecuación del resto del inmueble a las soluciones y materiales de la Ordenanza

- Se admite la transformación de la edificación, según la Ordenanza correspondiente, debiendo reponer los escudos.
- Cualquier intervención contará con la autorización previa de la Comisión Territorial de Patrimonio Cultural.

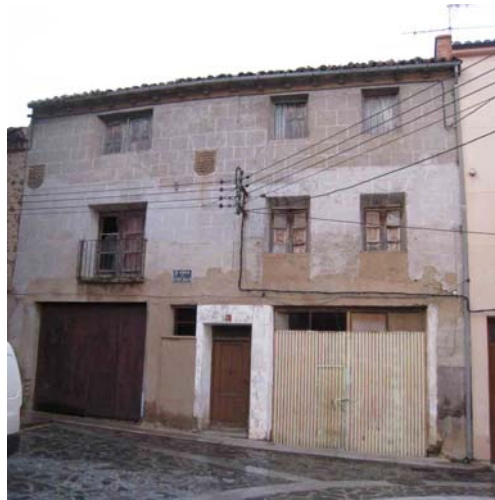
**PLAZA DE SAN JUAN 7**

ALTURA:	3 plantas
CUBIERTA:	TIPO: Inclinada. MATERIAL: Teja cerámica árabe
FACHADA:	COMPOSICIÓN: MATERIAL: Revoco CARPINTERÍAS: Madera
ESTRUCTURA:	VERTICAL: HORIZONTAL Y CUBIERTA
ELEMENTOS DE INTERÉS:	Escudos

PLANTA BAJA:	Residencial
PLANTAS SUPERIORES:	Residencial
ESTADO DE CONSERVACIÓN:	REGULAR

Instalación eléctrica en fachada

- Conservación de escudo
- Eliminación de instalación eléctrica de fachada.
- Adecuación del resto del inmueble a las soluciones y materiales de la Ordenanza

- Se admite la transformación de la edificación, según la Ordenanza correspondiente, debiendo reponer los escudos.
- Cualquier intervención contará con la autorización previa de la Comisión Territorial de Patrimonio Cultural.

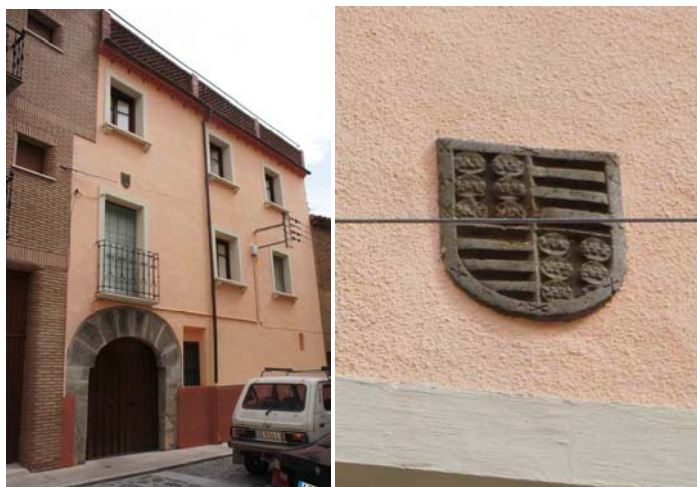
**PLAZA DE SAN JUAN 9**

ALTURA:	3 plantas
CUBIERTA:	TIPO: Inclinada. MATERIAL: Teja cerámica árabe
FACHADA:	COMPOSICIÓN: MATERIAL: Revoco CARPINTERÍAS: Madera
ESTRUCTURA:	VERTICAL: HORIZONTAL Y CUBIERTA
ELEMENTOS DE INTERÉS:	Arco

PLANTA BAJA:	Residencial
PLANTAS SUPERIORES:	Residencial
ESTADO DE CONSERVACIÓN:	BUENO

Instalación eléctrica en fachada. Canalón y bajante.  
Formato de edificación por encima del alero

Conservación de arco de entrada  
Eliminación de instalación eléctrica de fachada, y de añadidos por encima del alero.  
Adaptación del resto del inmueble a las soluciones y materiales de la Ordenanza

Se admite la transformación de la edificación, según la Ordenanza correspondiente, debiendo reponer los escudos.  
Cualquier intervención contará con la autorización previa de la Comisión Territorial de Patrimonio Cultural.

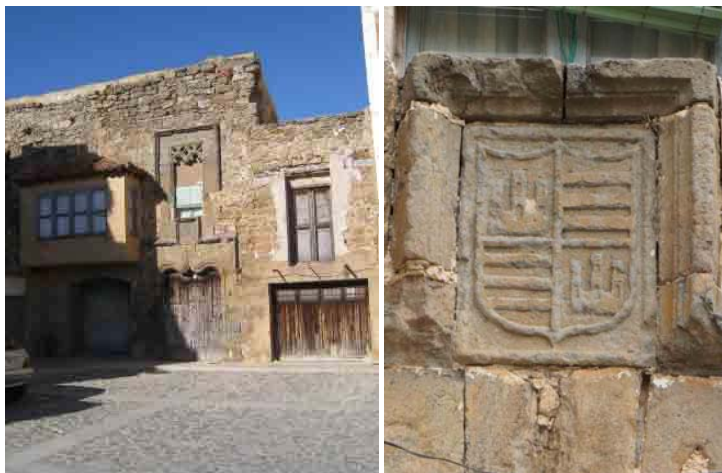
**PLAZA CASTEJÓN 7**

Edificio en manzana cerrada

Vuelo cerrado junto a portada  
Remate de edificación, sin alero.

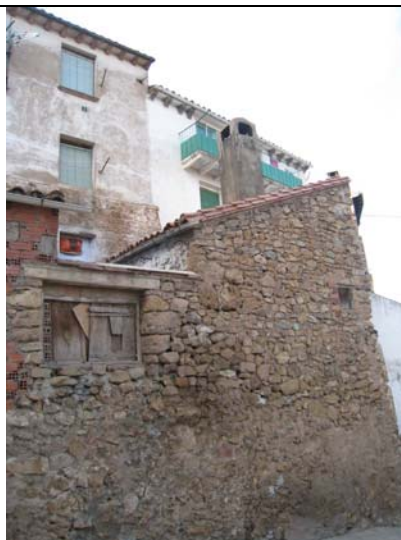
**CALLE CORRALAZ 14**

Edificio en manzana cerrada

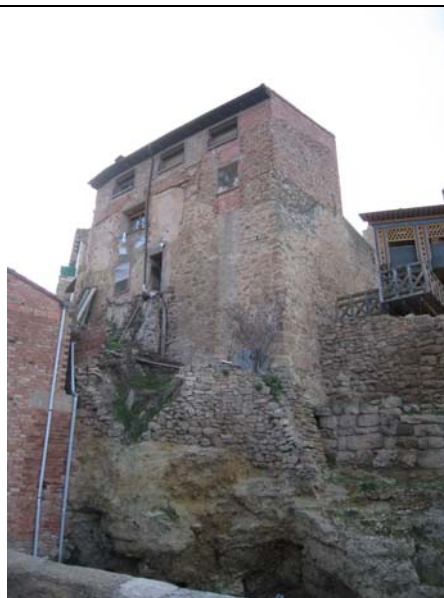
**CALLE MEZQUITAS 6**

Edificio en manzana cerrada

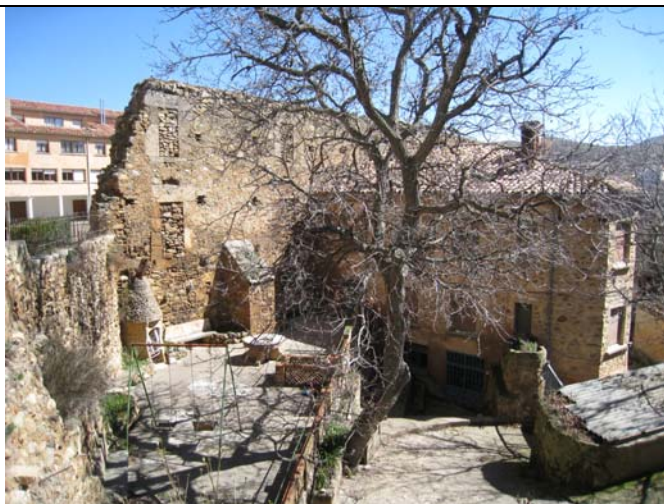
**MOLINO C/ SAN AGUSTIN**

Edificio adosado al muro del antiguo convento de San Agustín

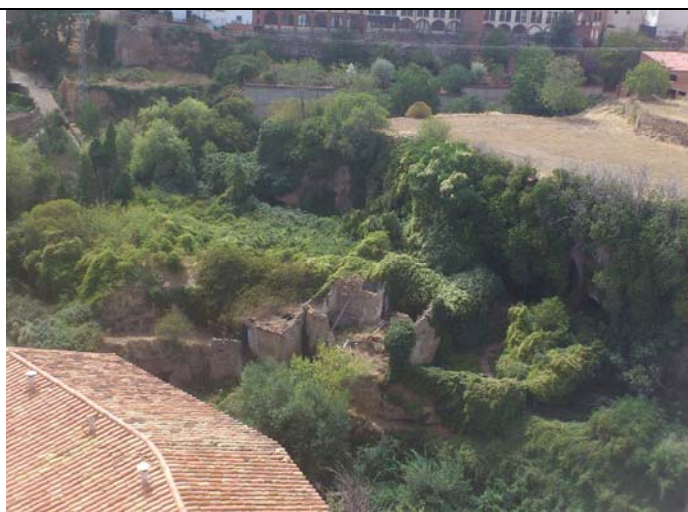
**MOLINO**

Edificio adosado al muro del antiguo convento de San Agustín

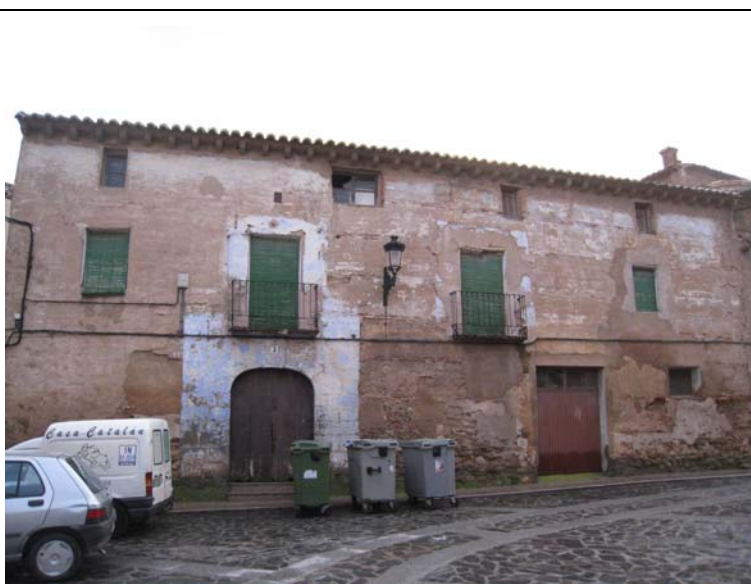
PLAZA SAN JUAN 3

Edificio en manzana cerrada

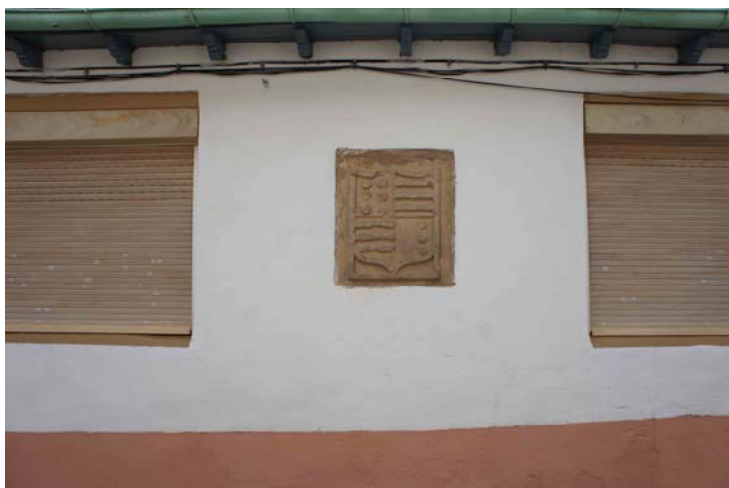
**CALLE HORNO DE SAN JUAN 18**

Edificio en manzana cerrada

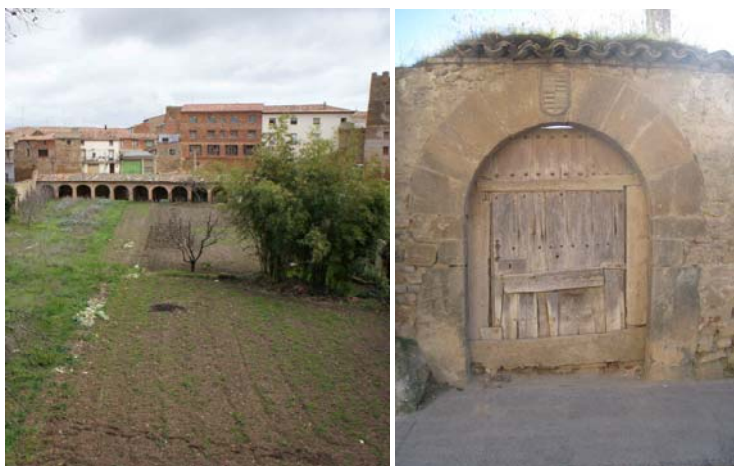
**CALLE TIRADOR 8**

Construcción de cerramiento de parcela con arcada o galería porticada

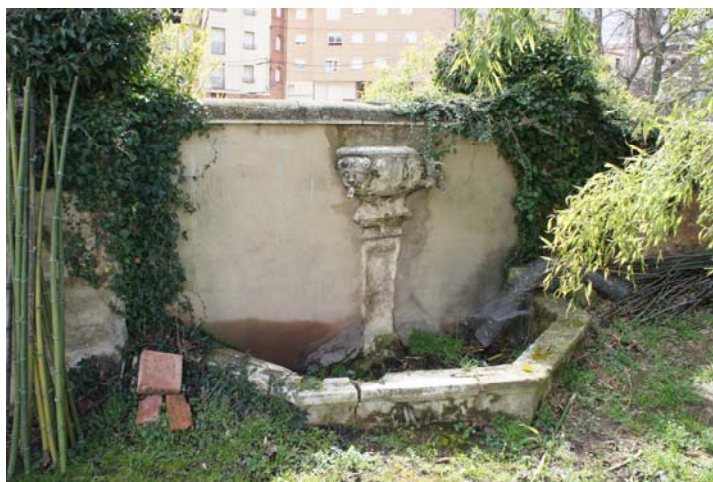
**FUENTE EN CALLE TIRADOR 8**

Fuente ornamental

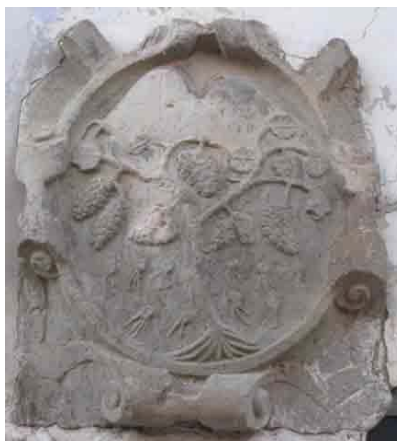
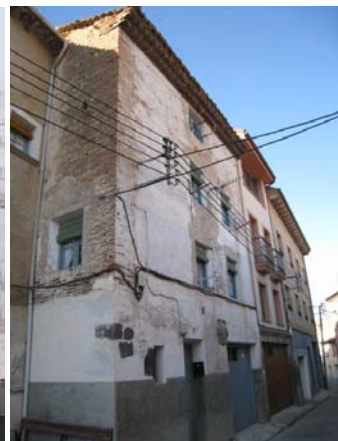
**CALLE ANCHA 14**

Edificio en manzana cerrada

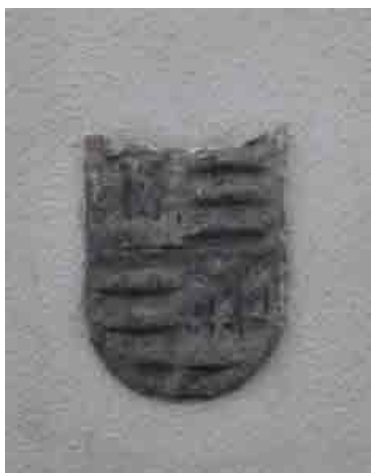
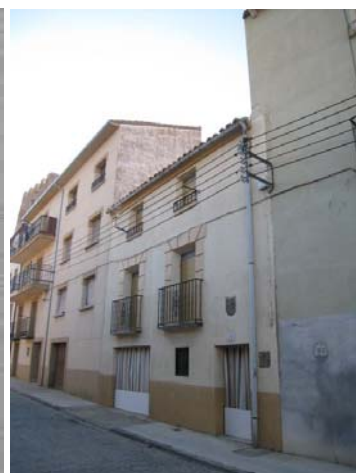
**CALLE ANCHA 20**

Edificio en manzana cerrada

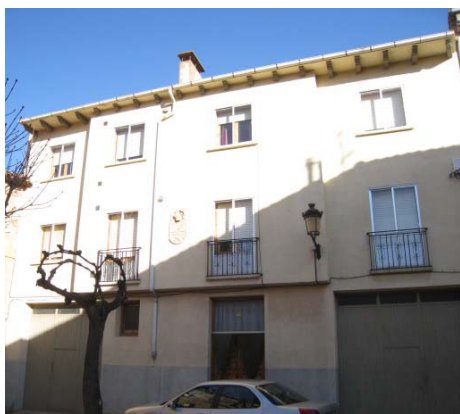
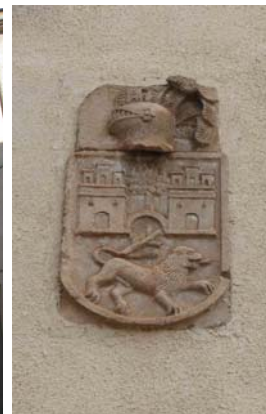
**CALLE AGUSTINAS 19**

Edificio en manzana cerrada

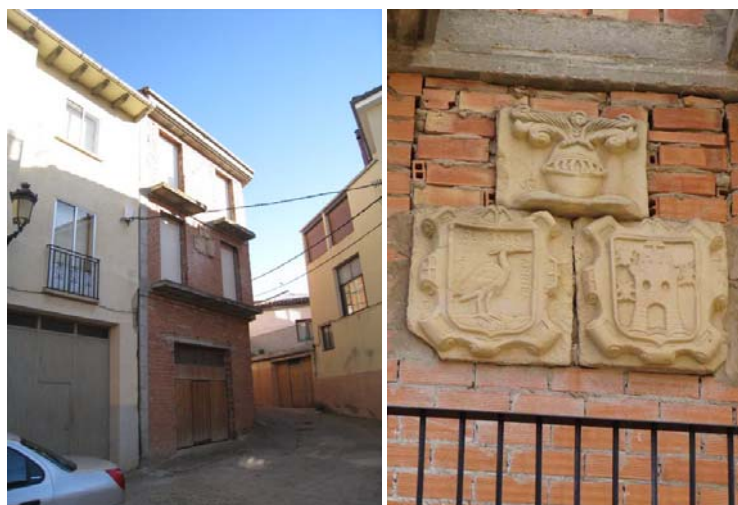
**CALLE AGUSTINAS**

Edificio en manzana cerrada

- Fachada sin terminar
- Persianas exteriores

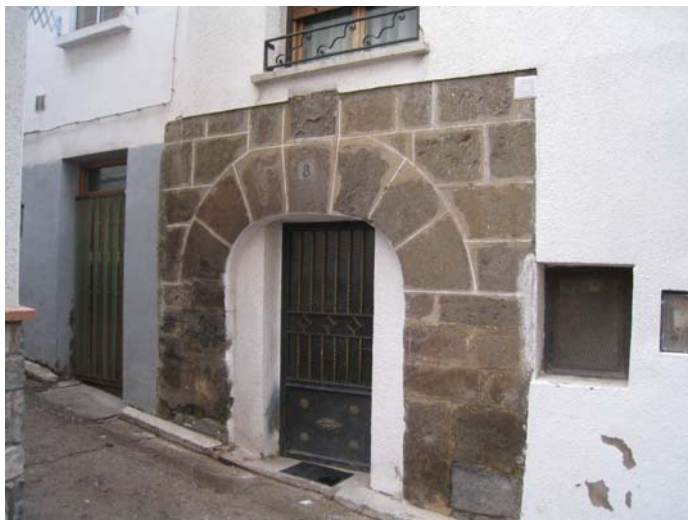
**CALLE CARRANZO 8**

Edificio en manzana cerrada

PLANTA BAJA:	Residencial
PLANTAS SUPERIORES:	Residencial
ESTADO DE CONSERVACIÓN:	BUENO

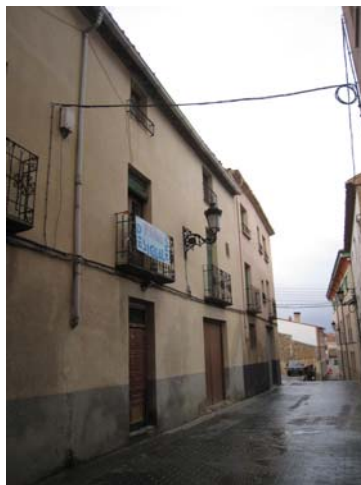
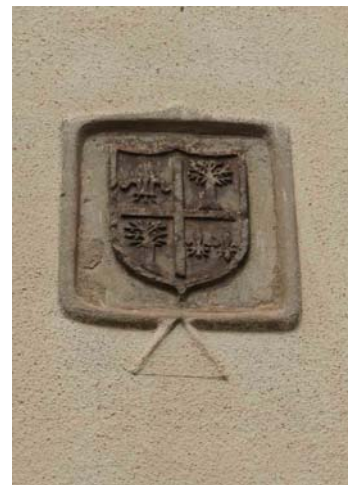
**CALLE VICTOR NUÑEZ**

Edificio en manzana cerrada

Instalación eléctrica por fachada

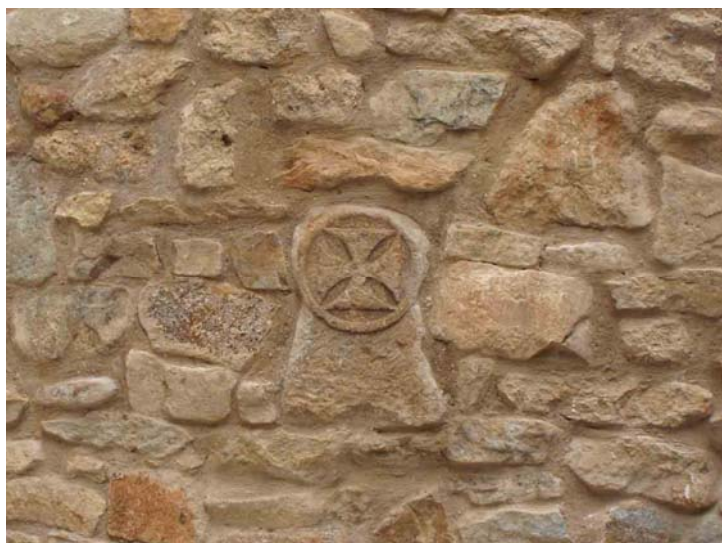
ESTELA C/ SEBASTIÁN LOGROÑO

ALTURA:	
CUBIERTA:	TIPO: MATERIAL:
FACHADA:	COMPOSICIÓN: MATERIAL: CARPINTERÍAS:
ESTRUCTURA:	VERTICAL: HORIZONTAL Y CUBIERTA
ELEMENTOS DE INTERÉS:	Estela
USOS	
PLANTA BAJA:	
PLANTAS SUPERIORES:	
ESTADO DE CONSERVACIÓN:	BUENO

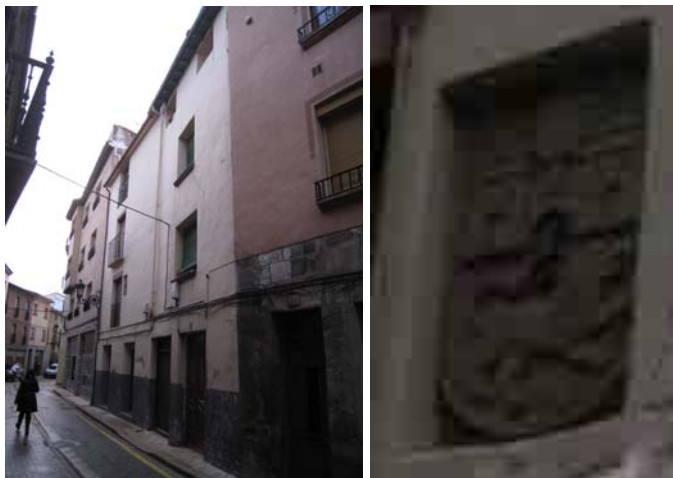
**CALLE VENERABLE 20**

Edificio en manzana cerrada

Elementos negativos:  
Instalación eléctrica por fachada

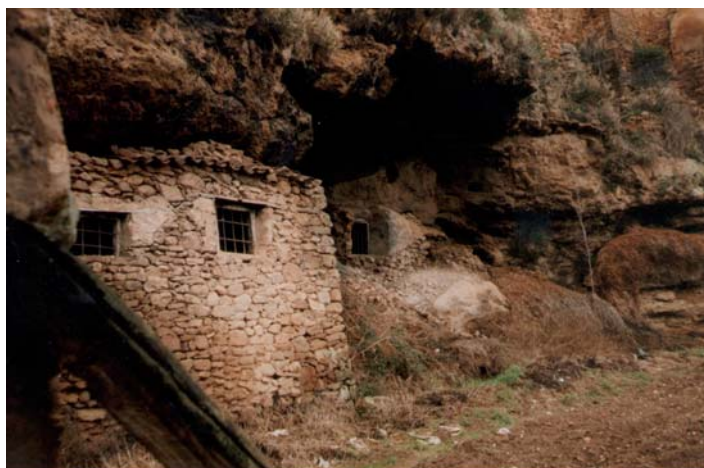
**OBRADOR-LAGAR DE CERA**  
Ingenio tradicional ó "Iginio"

Cueva en formación rocosa de tipo kárstico. Cerramiento de mampostería

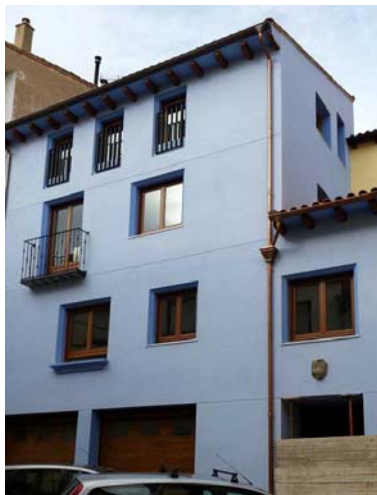
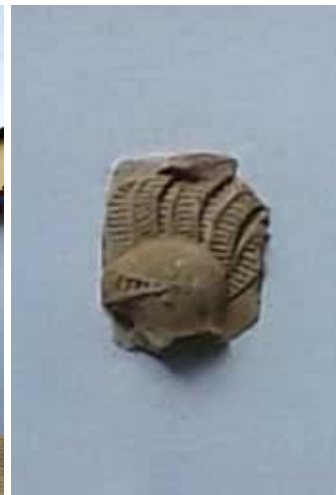
CALLE PILARES 1

Edificio en manzana cerrada

PLANTA BAJA:	Residencial
PLANTAS SUPERIORES:	Residencial
ESTADO DE CONSERVACIÓN:	BUENO
