# NORMAS URBANÍSTICAS MUNICIPALES ÁGREDA

## FASE: APROBACIÓN PROVISIONAL

## Catálogo

## FICHAS DEL CATÁLOGO

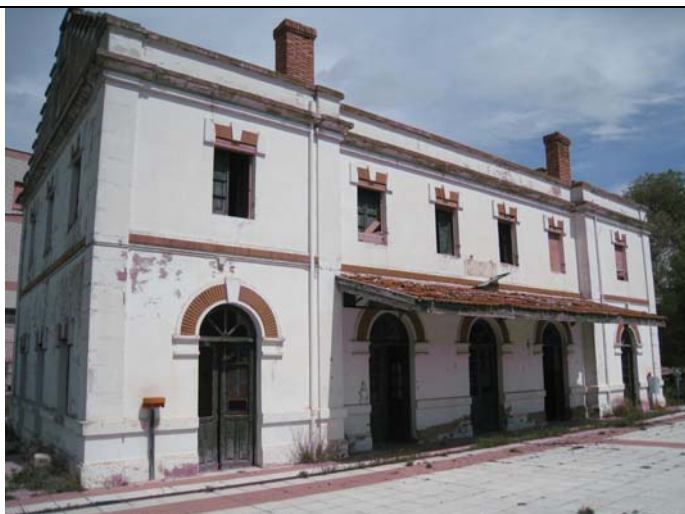
**ESTACIÓN DE FERROCARRIL**

Edificio aislado

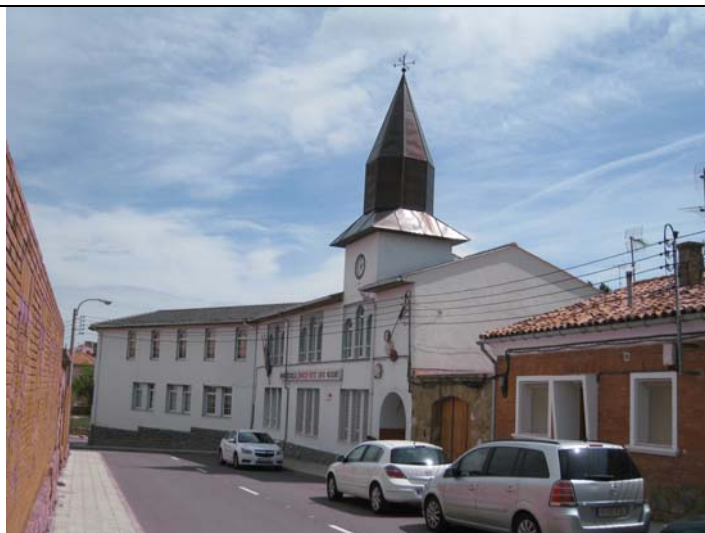
Edificio en manzana cerrada

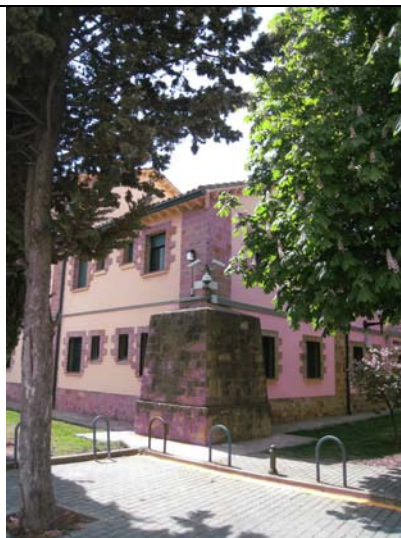
**CUARTEL DE LA GUARDIA CIVIL**

Edificio exento

ALTURA:	3 plantas
CUBIERTA:	TIPO: Inclinada. MATERIAL: Teja
FACHADA:	COMPOSICIÓN: Simetría MATERIAL: Revoco / mampostería concertada CARPINTERÍAS: Madera
ESTRUCTURA:	VERTICAL: HORIZONTAL Y CUBIERTA
ELEMENTOS DE INTERÉS:	Portada de acceso

**ESTADO DE CONSERVACIÓN: REGULAR**

Elementos negativos:  
Instalaciones por fachada

Se admiten las transformaciones necesarias para la adaptación del edificio a las necesidades propias del uso, dado su carácter. No obstante, se atenderá a la conservación de los elementos singulares; portada y contrafuertes.

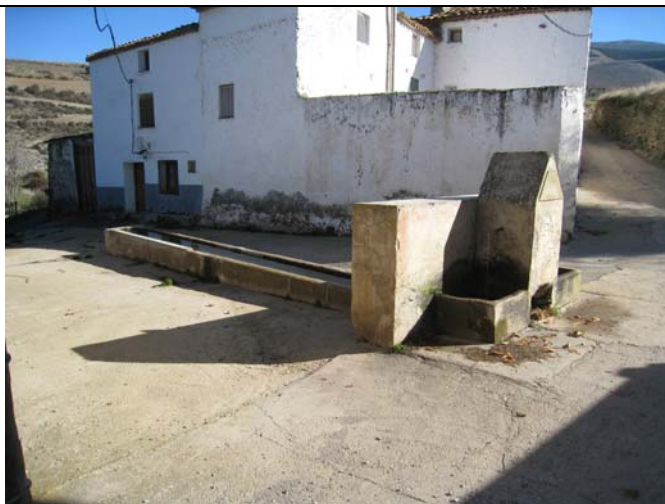
### PILÓN DE FUENTES DE AGREDA

Pilón

Revoco

PLANTA BAJA:	
PLANTAS SUPERIORES:	
ESTADO DE CONSERVACIÓN:	REGULAR

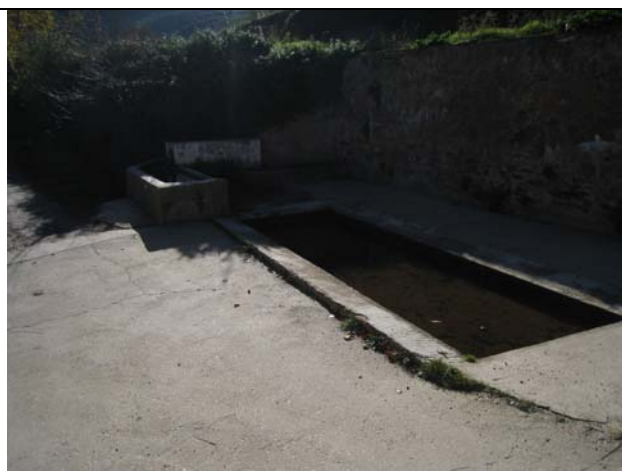
**FUENTE DE LA ALDEHUELA DE AGREDA**

Pilón

REGULAR

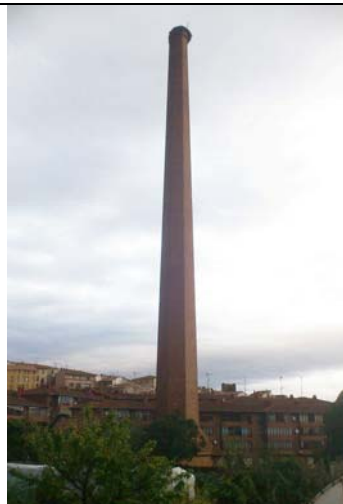
### CHIMENEA DE LA TEJERA

Chimenea en forma de prisma de ladrillo

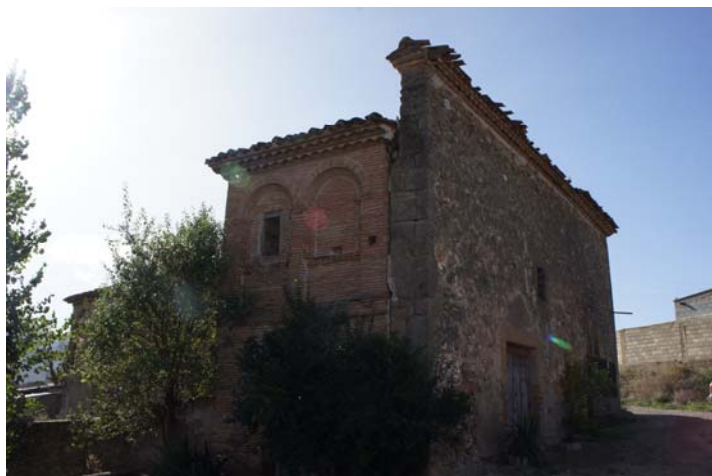
**EDIFICACIÓN EN PARCELA**  
**833. POLIGONO 20 Junjullería**

Edificio exento
