## **PLAN ESPECIAL DE PROTECCIÓN DEL CONJUNTO HISTÓRICO DE ÁGREDA**

### **DOCUMENTO.- PATRIMONIO ARQUEOLÓGICO**

# PLAN ESPECIAL DE PROTECCIÓN DEL CONJUNTO HISTÓRICO. AGREDA.

## PATRIMONIO ARQUEOLÓGICO. NORMATIVA Y CATÁLOGO

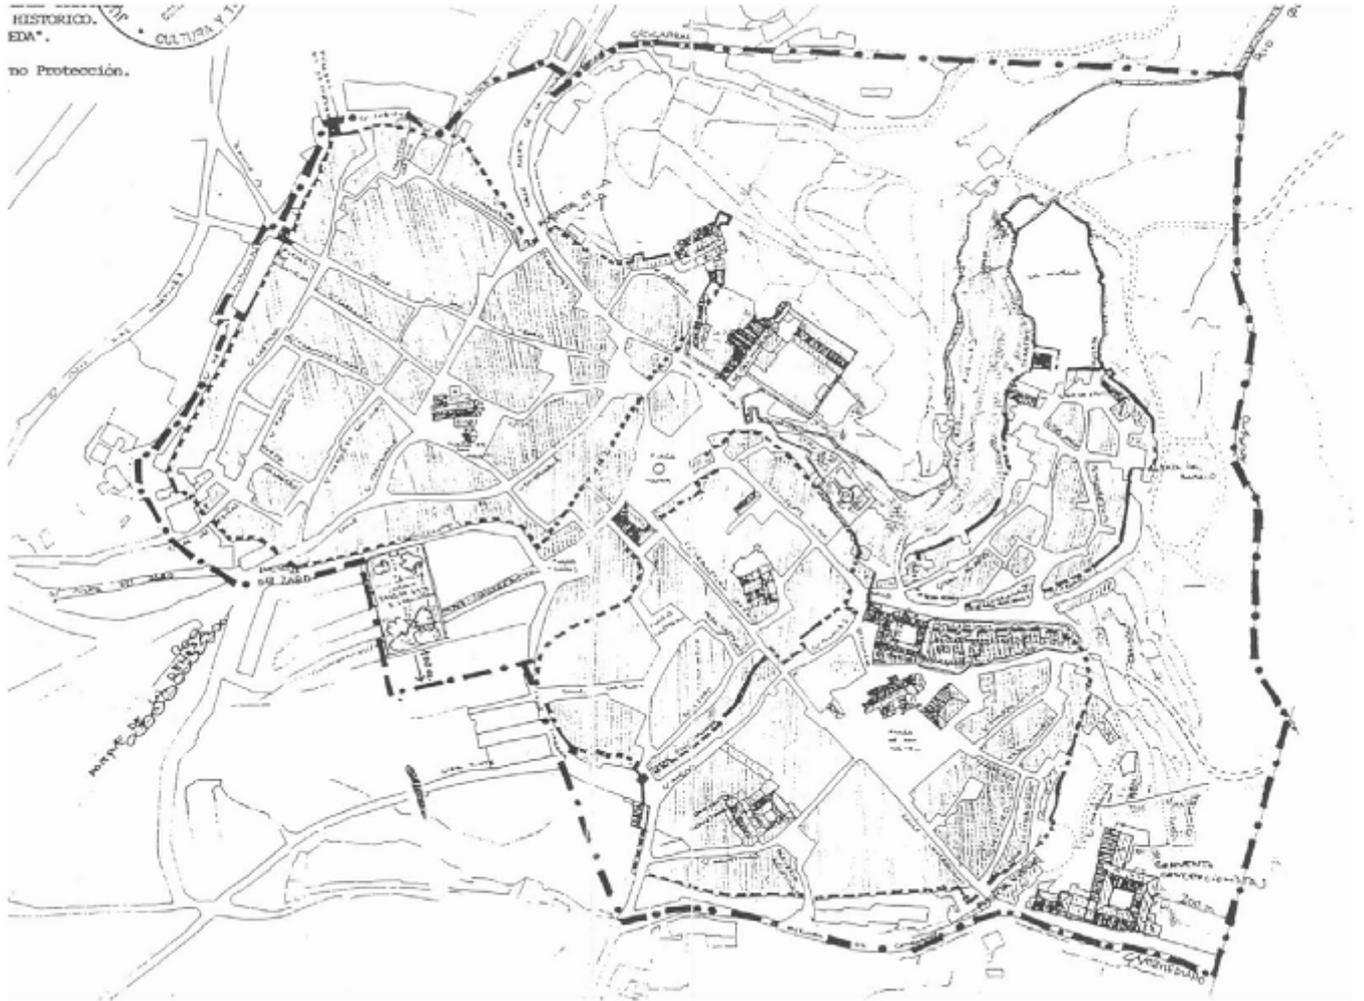
El plano que acompaña a la descripción escrita es el siguiente:

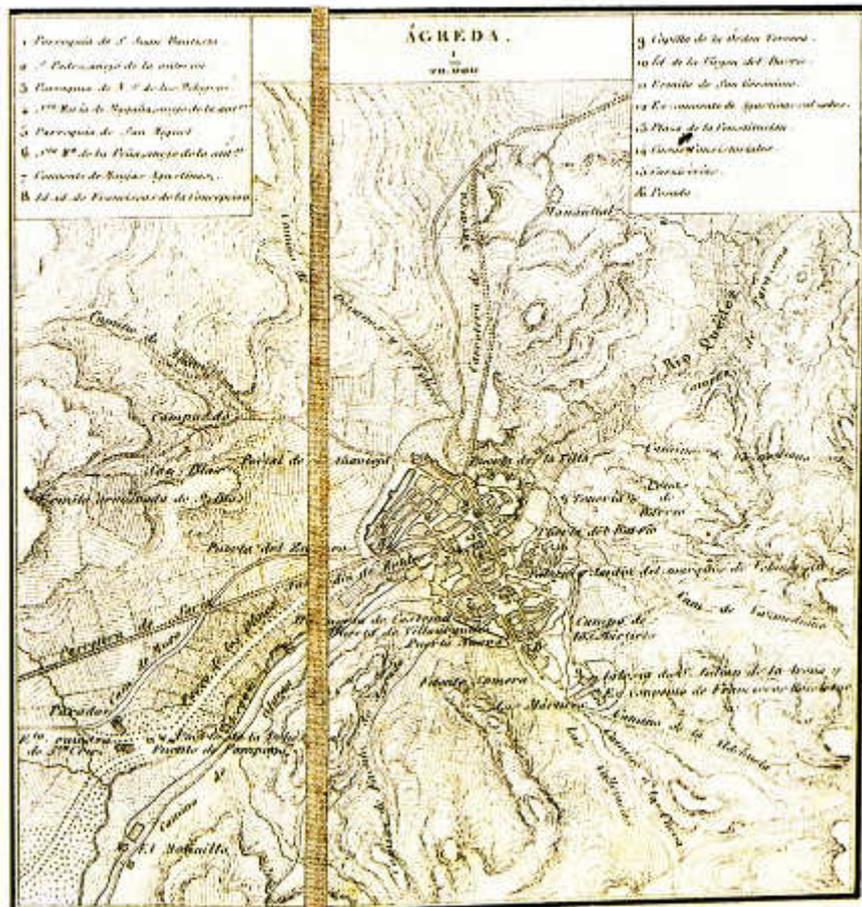
La alusión más antigua se retrotrae al plano de la población realizado por Coello en el año 1860. En él, además de delimitar el perímetro murado, detalla al margen dieciséis inmuebles: *Parroquia de San Juan Bautista; San Pedro, anejo de la anterior; Parroquia de Nuestra Señora de Los Milagros; Santa María de Magaña, anejo de la anterior; Parroquia de San Miguel; Santa María de La Peña, anejo de la anterior; Convento de Monjas Agustinas; Convento de Monjas Franciscas de la Concepción; Capilla de la Orden Tercera; Capilla de la Virgen del Barrio; Ermita de San J(G)erónimo; exconvento de Agustinos Calzados; Plaza de la Constitución; Casas Consistoriales; Carnicerías y Posada.*

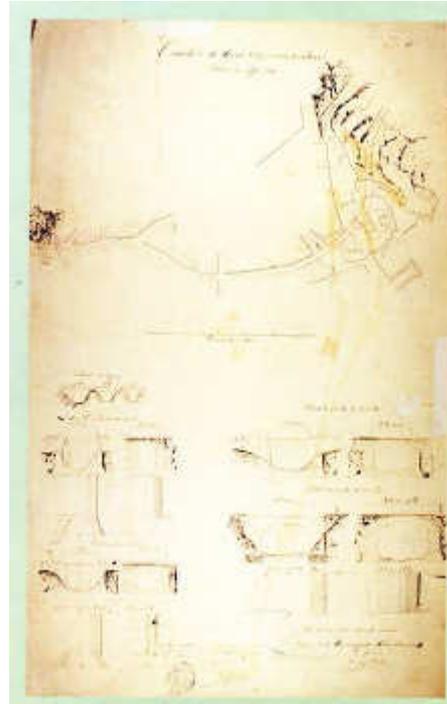
.- Se conserva el levantamiento del puente existente en la travesía de la carretera de Soria a Navarra de Carlos Campuzano, en 1847. Junto con los detalles constructivos del ingeniero hay una planta de su localización que permite extrapolar la expansión de la villa hacia la carretera en el siglo siguiente (Álvarez, 1997:199).

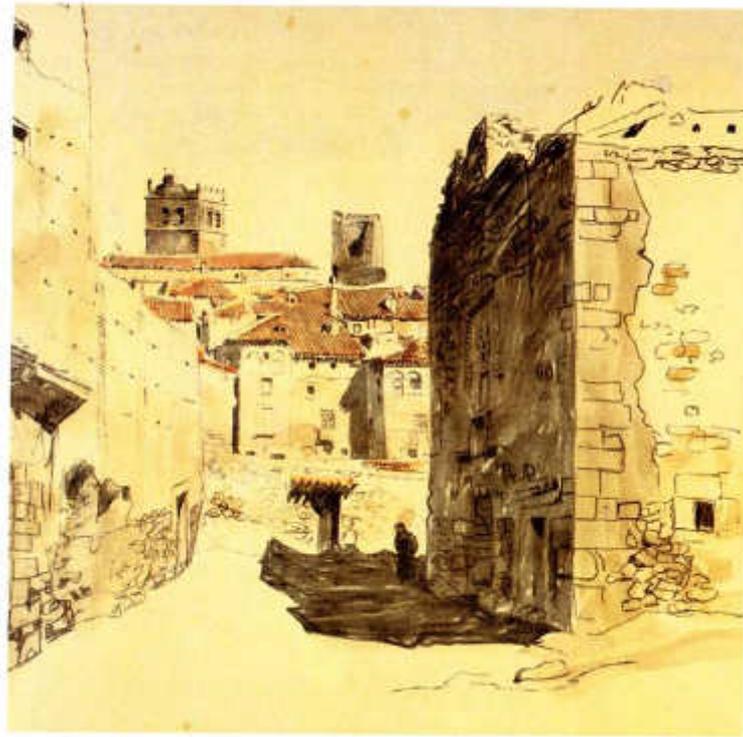
Se adjuntan sendos apuntes de dibujo correspondiendo éste que incluimos con el detalle de la fachada del Marqués de Velamazán, antigua casa nobiliar de los Castejón.

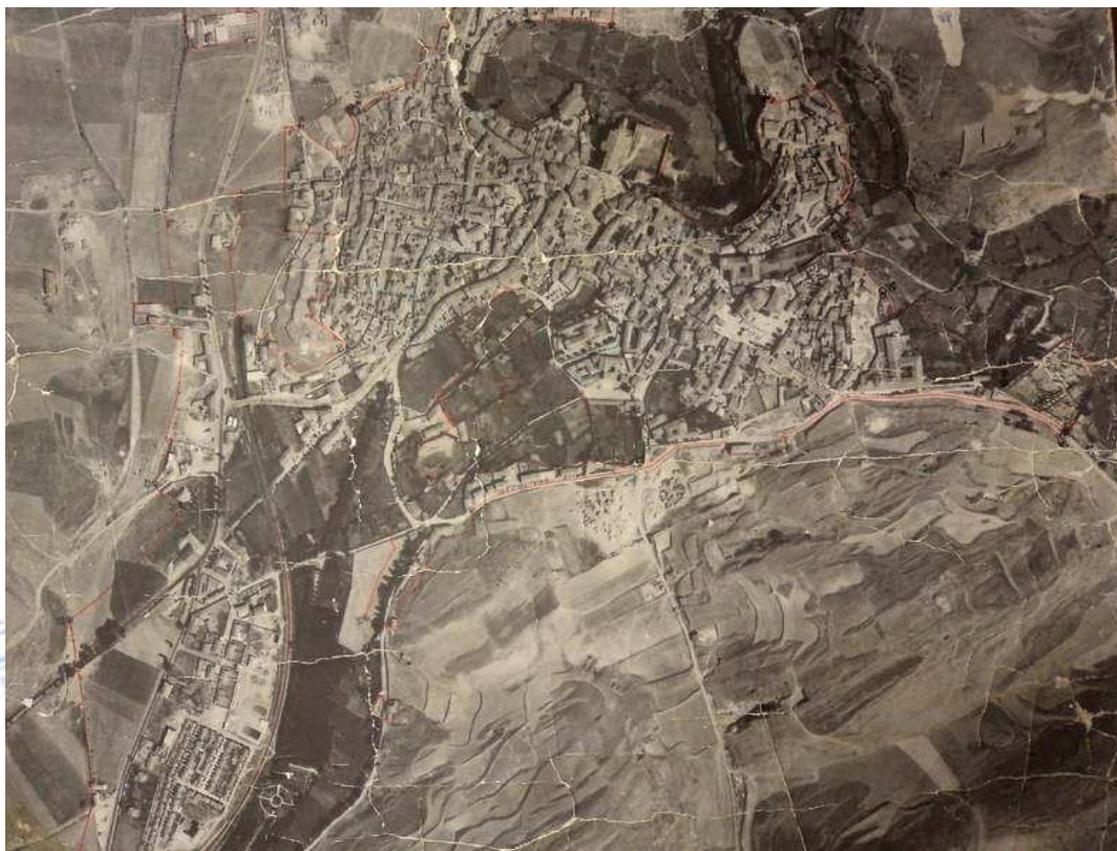
- .- El más antiguo, realizado aproximadamente en 1959, se llevó a cabo para la redacción del Catastro de Rústica y figura con la signatura AHPSO 40268. El casco urbano está delimitado en dos fotogramas (numerados como 36 y 37) con una superficie similar a la vigente hasta nuestros días. La baja calidad de ambos clichés impide que podamos analizar su contenido como pretendíamos.
- .- Junto al anterior, está el vuelo efectuado en julio de 1966 por el Ministerio de Hacienda para la revisión y actualización del Catastro de Rústica (signatura AHPSO 41067).

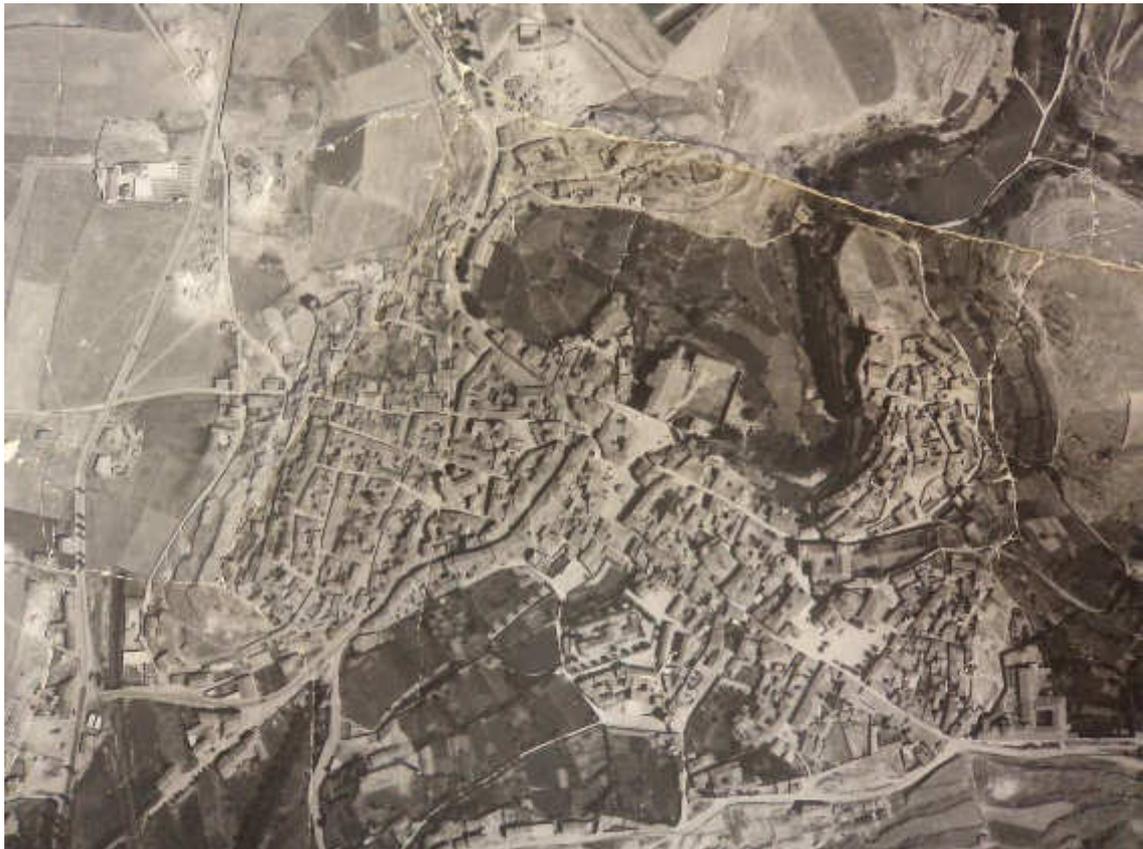
Un mayor detalle de ese fotograma centrado en el casco urbano permite resaltar algunos de los cambios más significativos de la transformación urbanista acaecida en la segunda mitad del siglo XX. Es singular la acometida al norte de las iglesias de Santa María de Magaña y de Nuestra Señora de los Milagros, donde el convento está prácticamente completo, así como el beaterio de San Jerónimo, así como la localizada en el sector sur, al exterior de los Recintos de San Miguel y la Peña. Por el contrario, hay otros espacios que aparecen inalterados con el paso del tiempo como es el Barrio Moro.

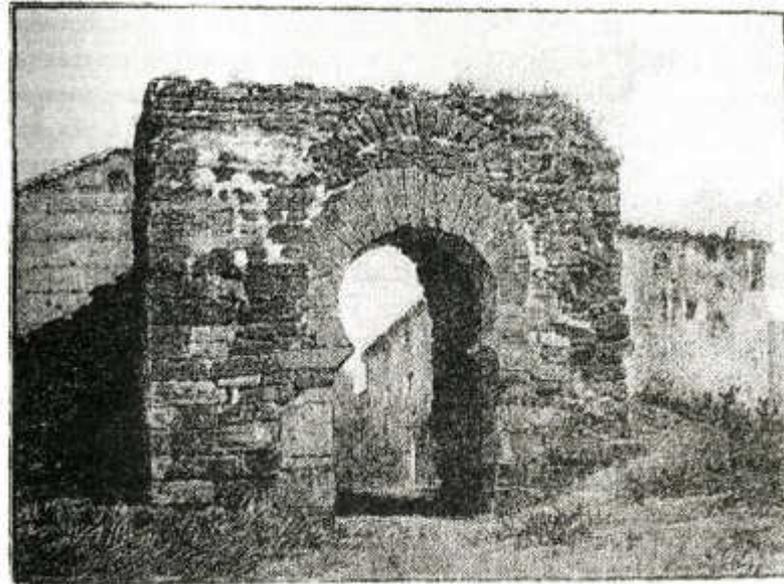
La misma cara exterior de la puerta aparece en el catálogo de Cabré (1916:52; Lámina XXXVI) con la explicación literal del autor: “N. 1- puerta árabe llamada del Barrio o de Vozmediano junto al río Queiles. Siglo X”.

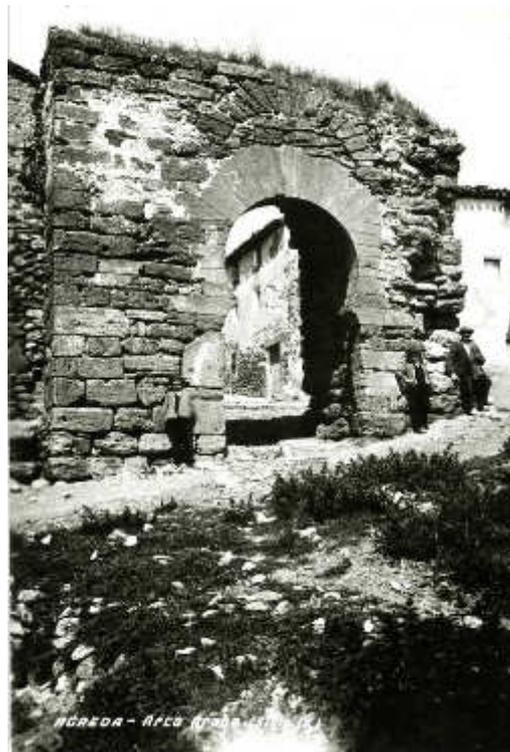
De ser una portada telón resaltada hacia el exterior, en la foto de Tiburcio Crespo Palomar (AHPSo Núm.630) fechada entre 1925-1929, casi cuarenta años después que la de Rabal, se aprecia la existencia de un paramento adosado en el lado sur que altera su trazado original.

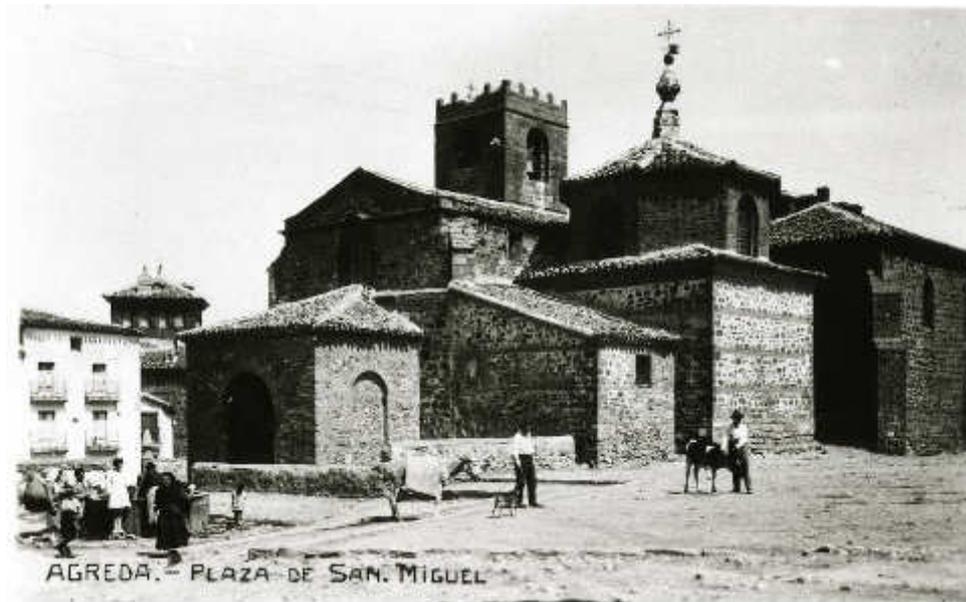
Por el contrario, el resto de la plaza, también conocida como *del Mercadal*, presenta una sustancial transformación en el lateral sureste salvo el edificio de la alhóndiga como se deduce de la postal de J. T. D. (AHPSo Núm.12758) editada en el año 1915.

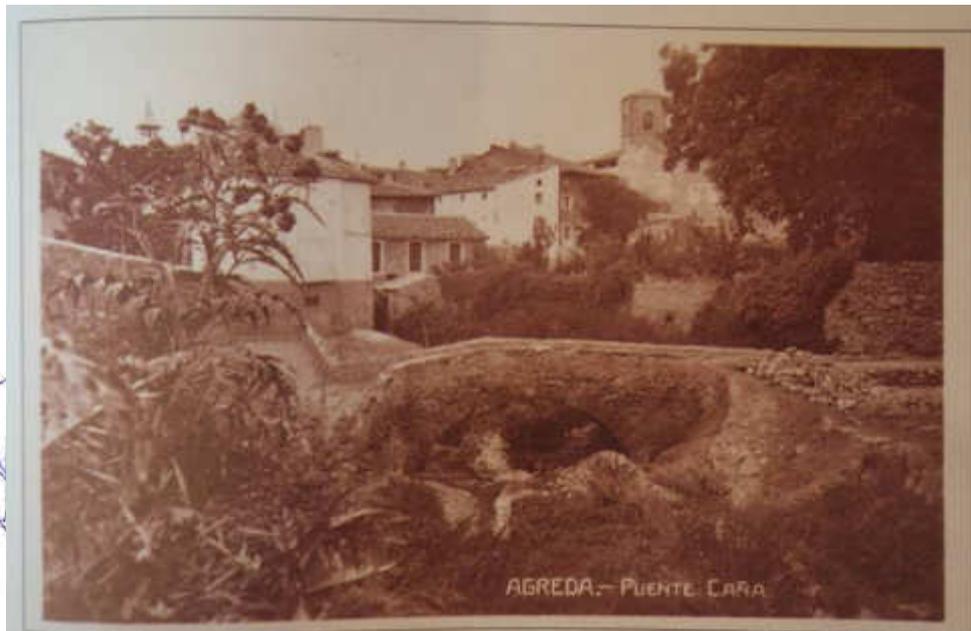
Al norte de esta toma quedaría la imagen que se plasma en la postal editada en 1934 del *Puente Caña* que resulta irreconocible en el actual urbanismo de la plaza Puente Caña.

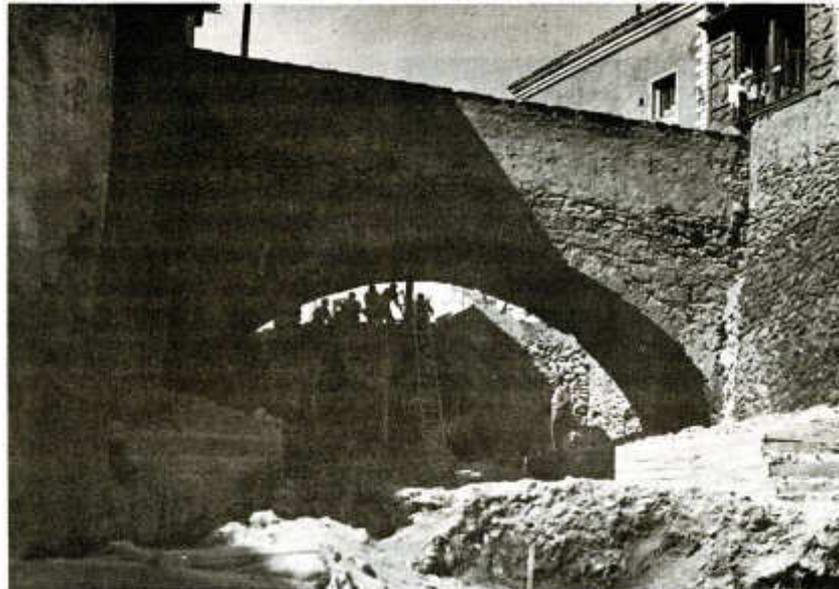
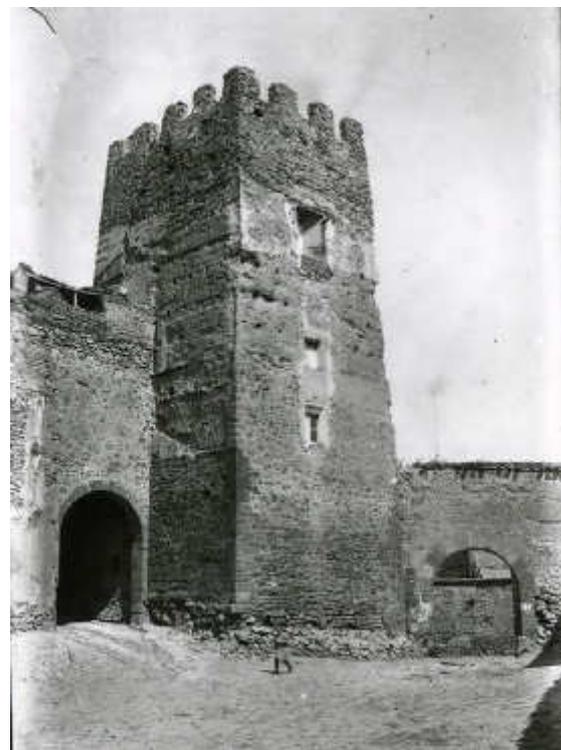
No hemos localizado elementos representativos del *Recinto de la Peña*, a excepción de estas fotos de la *Torre del Tirador*. En la postal impresa en 1915 (AHPSo Núm.12768) la leyenda la identifica erróneamente con la "Torre del homenaje del antiguo palacio de los Castejones" y la otra foto se fecha entre 1925-1929. (AHPSo Núm.633) Entre ambas tomas se ve que han abierto una tercera ventana en el frente suroeste.

Junto a ella se dispone la *Puerta de Santiago* que, en la foto más antigua, tiene un arco ojival apuntado en contraposición con el arco rebajado que desde los años '20 se conserva hasta día de hoy.

Además, entre el torreón y sobre esa puerta se superponían una serie de añadidos y volúmenes eliminados en la placa más tardía (como se aprecia por la huella de la cubierta a dos aguas).

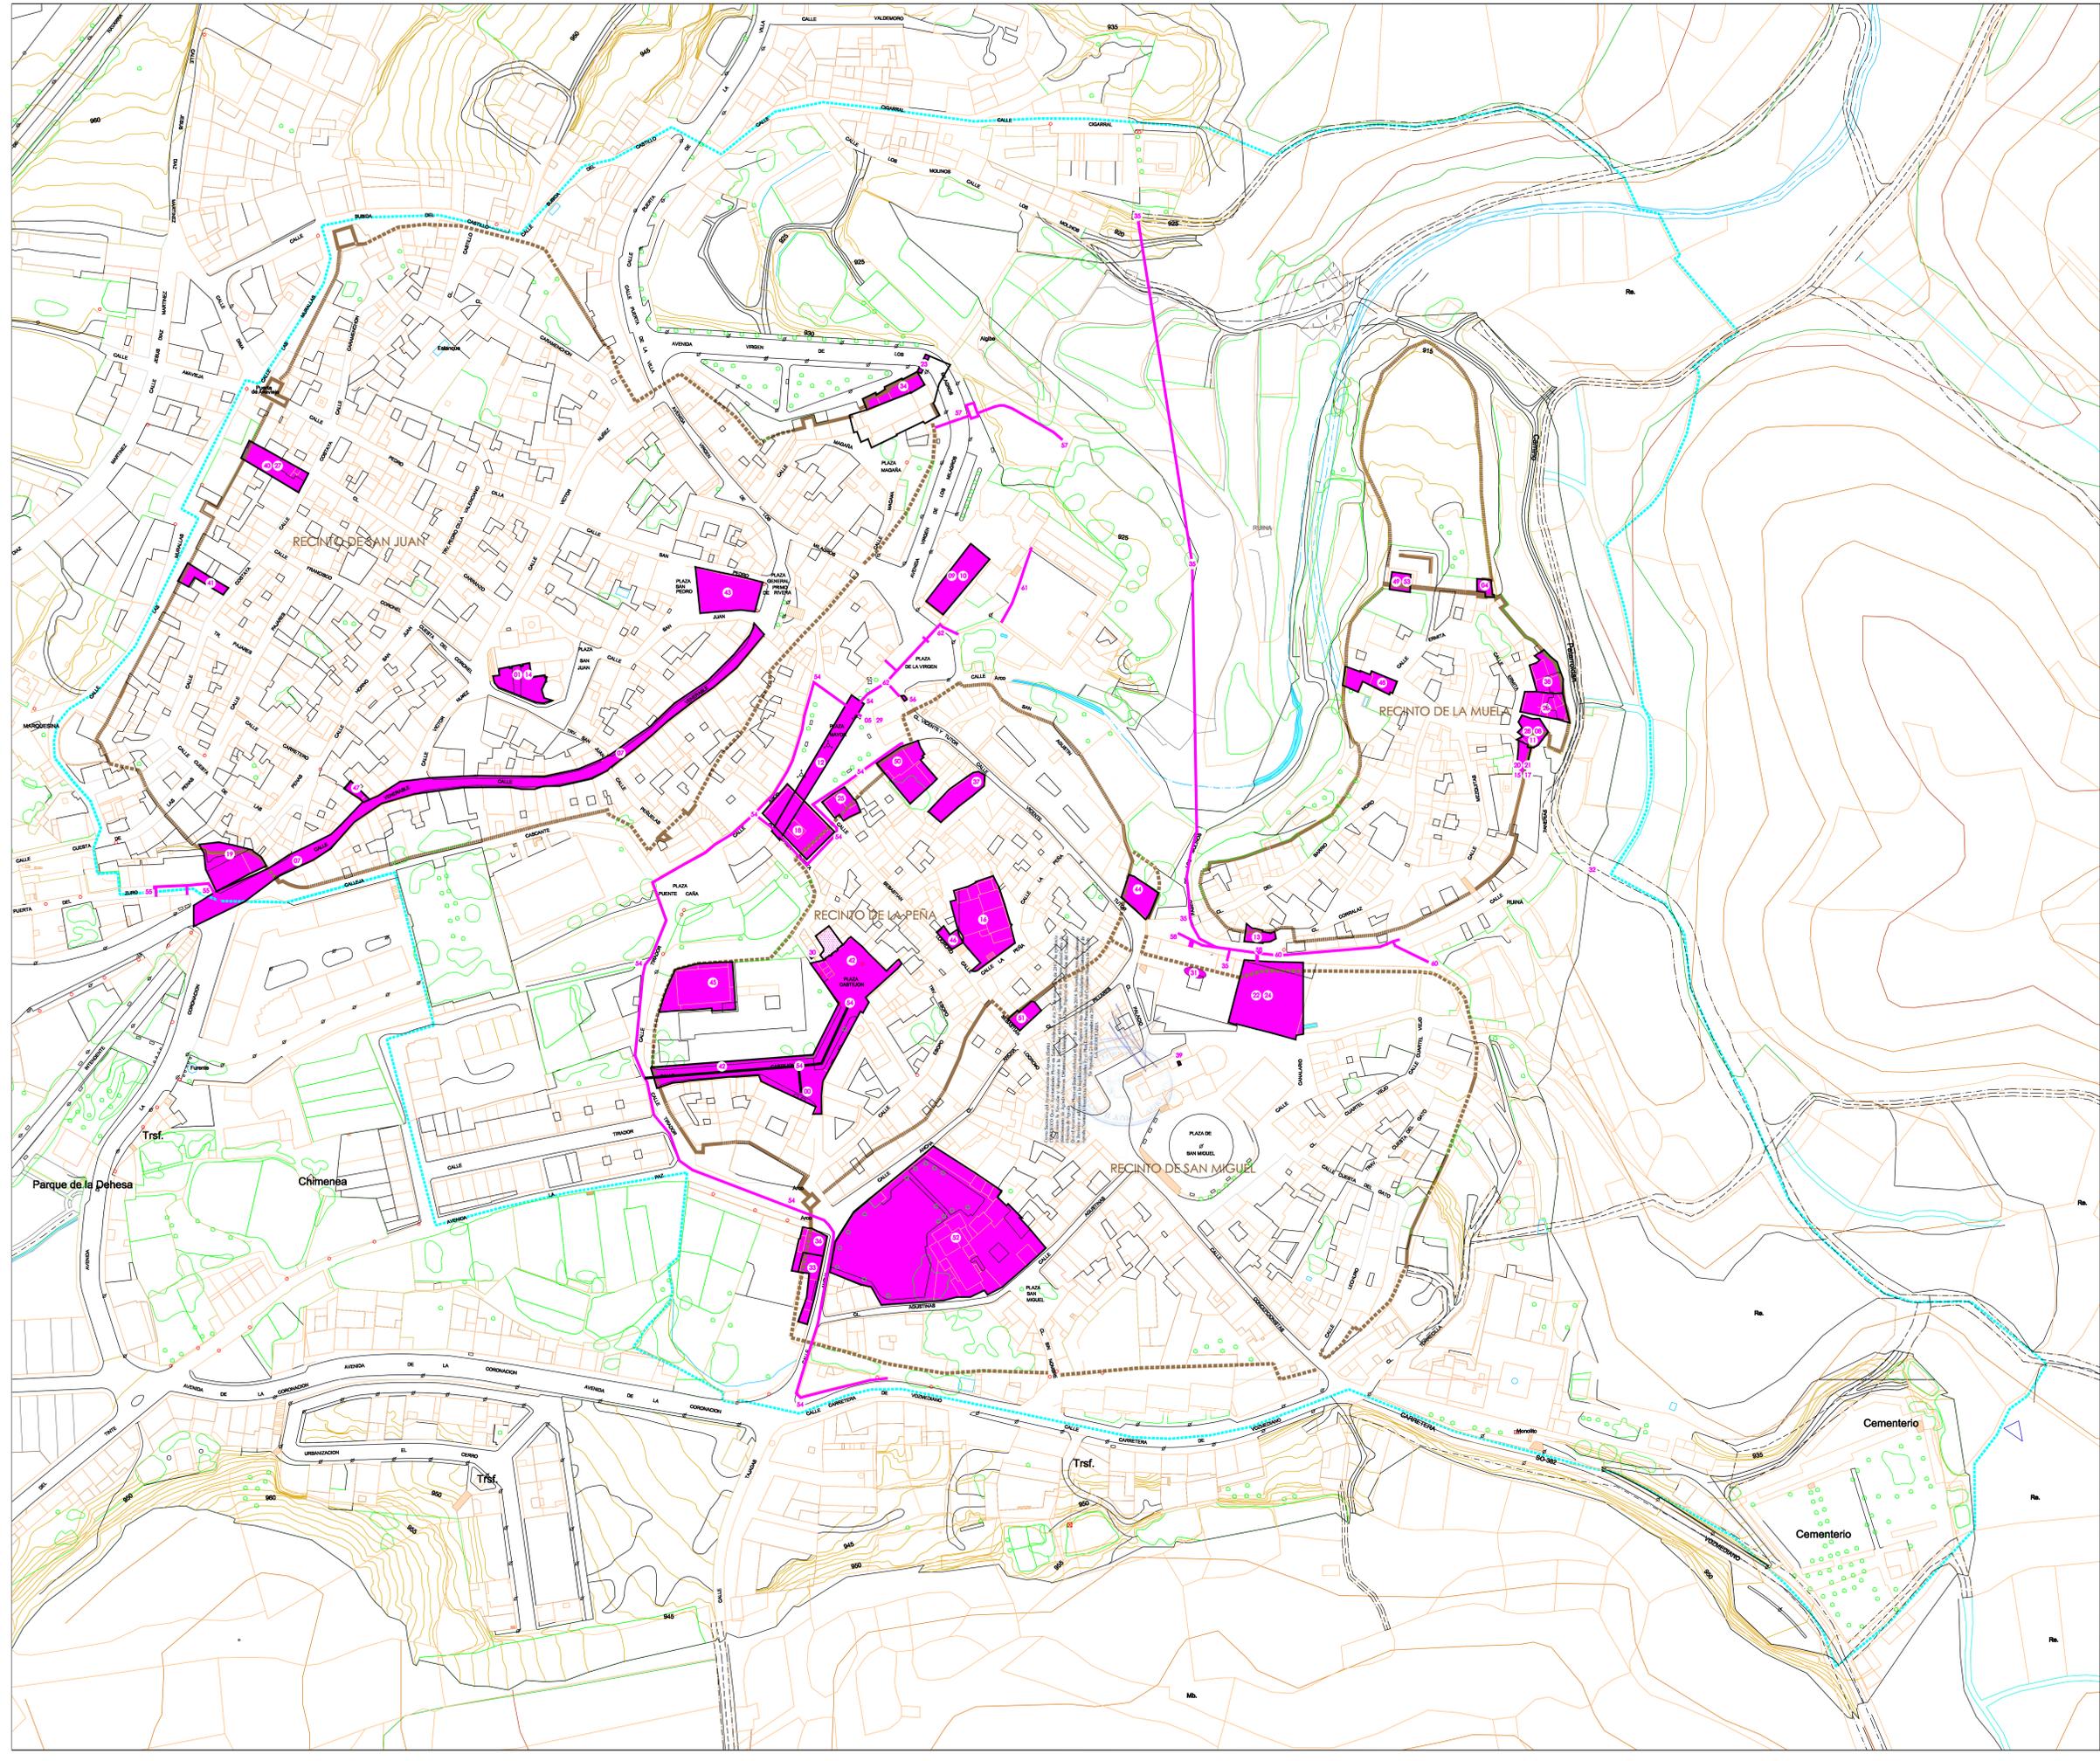
- 01.- 17.- Necrópolis de San Juan
- 02.- 04.- Yto. de La Dehesa (fuera ámbito PE)
- 03.- 05.- Miliario (vía XXVII) y Estela Votiva (Barrio Moro)
- 04.- 15.- Puerta de La Muela

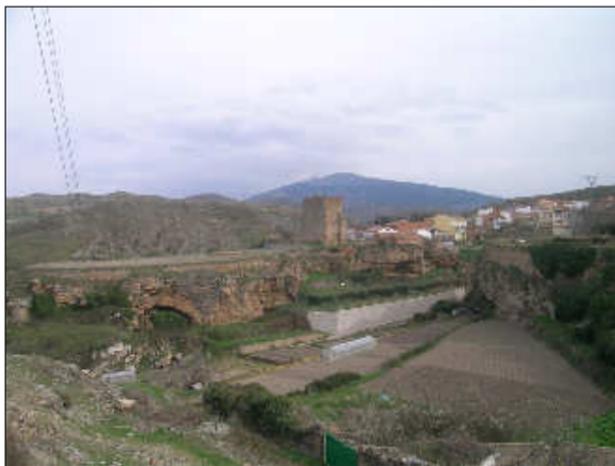
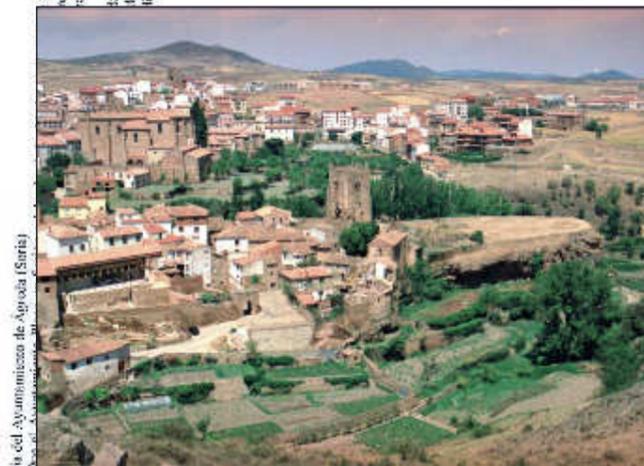
Comprende el espolón fluvial que se desarrolla en el extremo nororiental del casco urbano agredaño. Muestra un marcado desarrollo lenticular, de escasa anchura, propiciado por el discurrir del río Queiles por su flanco occidental donde, a su vez, origina una pendiente rocosa muy pronunciada. En el extremo más septentrional se presupone la existencia de la alcazaba islámica abarcando una área de planta poligonal, en un solar carente de edificación. Coincidiendo con su delimitación por el extremo sur pervive uno de los paños de aparejo *emiral* más sobresalientes y mejor conservados de la provincia de Soria. En ese mismo lienzo murado se abre la *Puerta de la Muela o del Agua* caracterizada por un excelente arco de herradura cuyas quicaleras permiten determinar el espacio intramuros, donde se desarrollaría el conjunto palaciego-militar, del perímetro de la campa abierta extramuros cuyo paramento islámico engloba en la actualidad el conocido *Barrio Moro*. Junto al carácter defensivo implícito en la concepción de la alcazaba islámica sobresale la erección de la *Torre de la Muela* en el extremo sureste de su interior, erigida como el hito de sumisión del Barrio Moro. Los muros oeste, norte y este de la torre cristiana, trabados en buena mampostería con refuerzo de sillaría en las esquinas, se adosan al lienzo islámico que, a la vez, utilizan como la pared sur desde la planta sótano hasta el cuarto piso, a partir del cual recrecen una planta más y rematan con una línea de almenas con idéntica fábrica tardía.

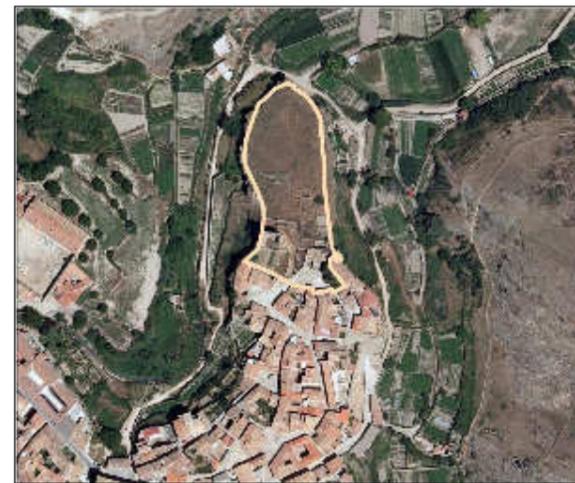
Escala 1/5.000

<b>IDENTIFICACIÓN CATASTRAL Y FOTOGÁFICA DEL YACIMIENTO:</b>	<b>MANZANA</b>	00444 / 00445 / 00450
	<b>PARCELA</b>	02-03 / 01; 05 / 01-02; 04; 07-13

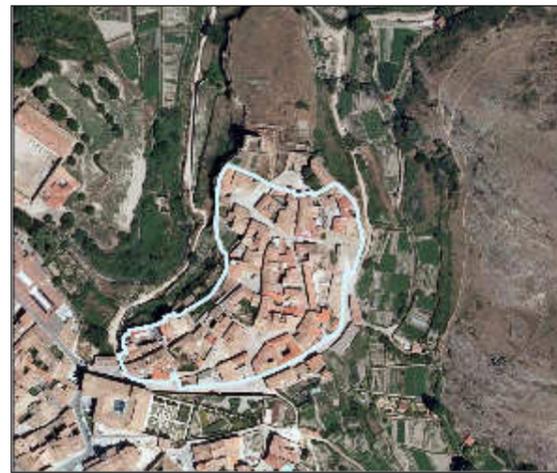
Escala 1/5.000

En su puntal más septentrional se presupone la existencia de la alcazaba islámica abarcando una área de planta poligonal, en la actualidad, carente de edificación. Se tiene documentado el lienzo murado del paño meridional, de aparejo *emiral*, en cuyo extremo este se abre la *Puerta de la Muela o del Agua*, identificada por un excelente arco de herradura, cuyas quicaleras permiten determinar el espacio intramuros, donde se desarrollaría el conjunto palaciego-militar, del perímetro de la campa abierta extramuros cuyo paramento islámico engloba en el conocido *Barrio Moro*. El acceso a éste se abre en el lateral este, con la denominada *Puerta del Barrio o Puerta del Cementerio*, pues se presupone que está orientada hacia la necrópolis islámica. Aquella reitera idéntico arco de herradura y similar aparejo que la Puerta de La Muela pero, en su intradós, esconde un segundo arco de descarga. En dirección sur y a escasos metros de la entrada principal prosigue otro tramo de muralla islámica donde se levantó el Centro de Interpretación de la Ciudad y el Territorio de Ágreda. Pudo existir una segunda puerta en el extremo más al sur coincidiendo con el eje de la calle del Barrio Moro y en las inmediaciones del antiguo arco, pero este sector está muy desvirtuado por la realización del Palacio de los Castejones y el arco renacentista de Felipe II. El único inmueble religioso del Barrio Moro lo constituye la Ermita de la Virgen de los Desamparados. Construida con escaso valor artístico-arquitectónico a mediados del siglo XVI junto a la *Puerta de la Muela*, reaprovecha la muralla islámica como su pared oriental.

**IDENTIFICACIÓN CATASTRAL Y FOTOGÁFICA DEL YACIMIENTO:** MANZANA 00433,00434,00444,00445,00440,00447,00448, 00450, 99436  
 PARCELA

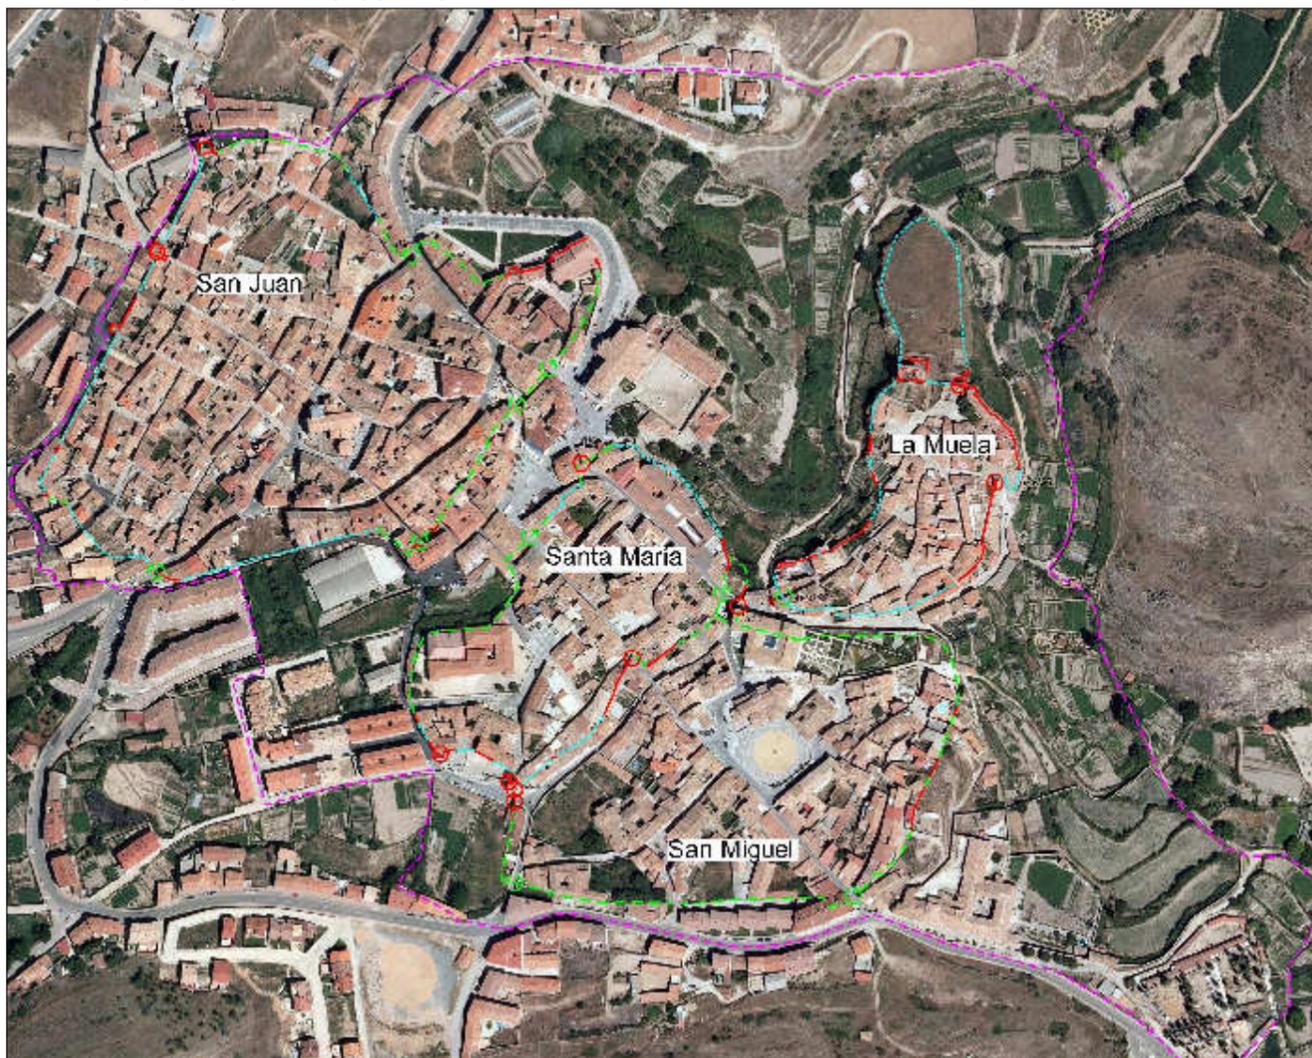
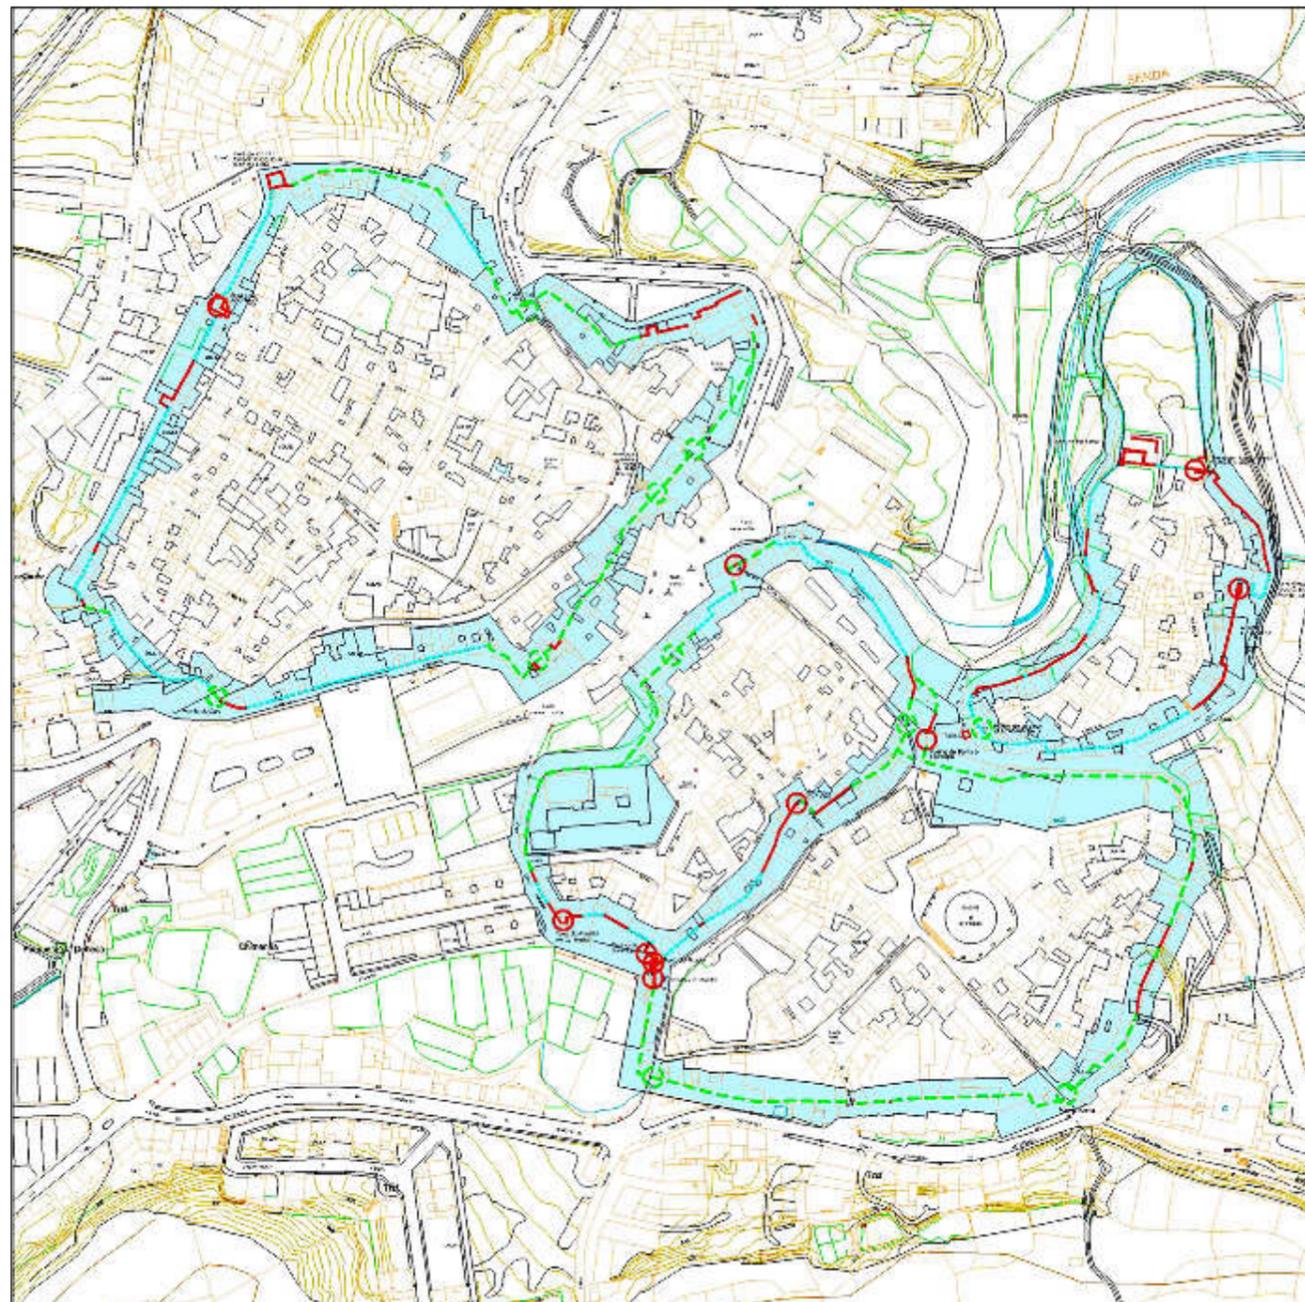
Escala 1/5.000

- El **Recinto de San Miguel** comprende el conjunto urbano desarrollado al sur del Barrio Moro. Su planta es de tendencia romboidal, con el eje más largo orientado de sureste a noreste. Comparte tres puertas en el flanco norte con el Recinto de Santa María y, probablemente, tuvo otras dos la *Puerta Nueva*, en el extremo sur, y otra en el sureste. Mención especial suscita la *Puerta del Barrio Moro o arco de Felipe II* ubicada junto al Palacio de los Castejones. Fue reedificada en 1573 como un portalón de grandes dimensiones blasonado al exterior. Las únicas evidencias sobre la posible existencia de una torre en este barrio se localizan en una huerta cercana a la *Puerta de Santiago*, donde se reconocen los restos constructivos de una estructura de forma prismática elaborada en mampostería.

La conexión de este recinto con el de La Muela se resuelve, avanzada la Edad Moderna, rellenando la vaguada preexistente. En ese espacio edificaron el *Palacio de los Castejones*, de claro corte herreriano, reutilizando los paramentos de la primitiva muralla en su fábrica al igual que en los singulares jardines renacentistas que exceden de la alineación original de esa cerca. Desde ese punto que, *grosso modo*, coincide con el final de la calle Cuartel Viejo, la muralla se adentra por una serie de huertas que discurren por la trasera de las calles Cuesta del Gato y Lechurro hasta conectar con las calles Canalario y Torrecilla. Ésta última surge de la calle Inmaculada Concepción en cuya intersección estaría ubicada la Puerta Nueva. Desde ésta se adentra en la manzana 99420 (según identificación catastral) y, tras pasar la calle sin nombre, a la manzana 98413 alcanza la calle Ancha, donde se presupone la existencia de otra puerta. Desde esta última se encauzaría por el extremo final de ese último vial hasta enlazar con la Puerta de Almazán.

Protección Integral. Elemento Patrimonial
  Protección Preventiva Grado 2
 Escala 1/4.000

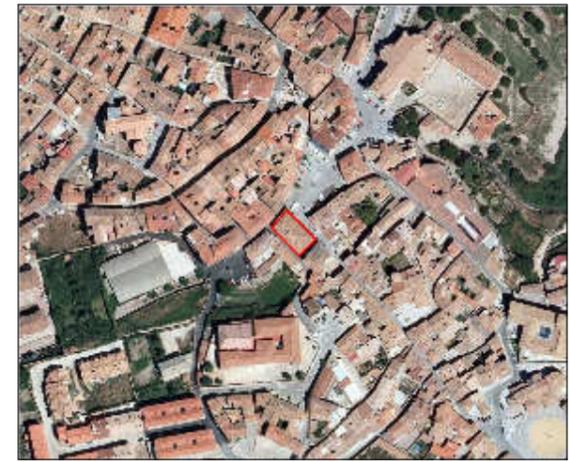
Escala 1/5.000

Como queda reflejado en los documentos de cesión, la casa consistorial, fue mandada construir por los Reyes Católicos en 1493 sobre la antigua sinagoga. A día de hoy no existe ninguna evidencia que permita ratificar esa referencia archivística pues parece que, el concejo municipal, se reunió en el pórtico de San Miguel hasta 1548 cuando se traslada a este palacio. Su actual emplazamiento responde a una remodelación urbanística del siglo XVI, hacia 1551, cuando encauzaron en una bóveda el río Queiles que discurre a sus pies, rellenando la rambla y conformando la actual concepción urbanística de la plaza. El palacio, de estilo renacentista, presenta su fachada distribuida en seis ventanales de doble arcada sobre columnas jónicas asentadas en pedestales. La puerta principal coincide bajo la arcada del primer arco y hay otras dos puertas, adinteladas, de posterior construcción. Salvo el lateral sur de la galería porticada, toda la estructura palaciega se desarrolla extramuros de la cerca. Al interior destaca el patio central, con tres arcos superiores, que, en las últimas décadas, se ha cubierto para un mayor aprovechamiento administrativo.

<b>MANZANA</b>	97448
<b>PARCELA</b>	01

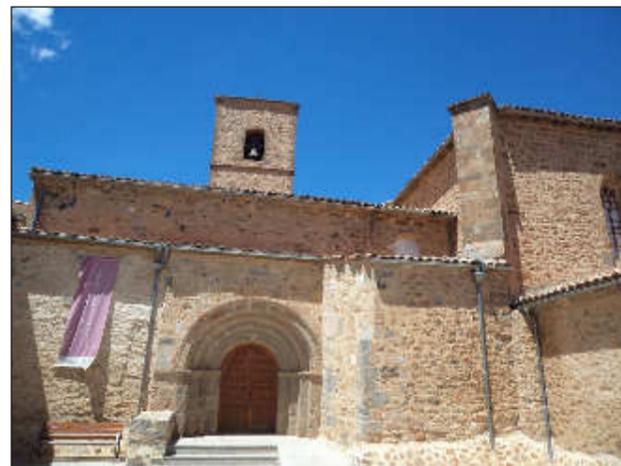
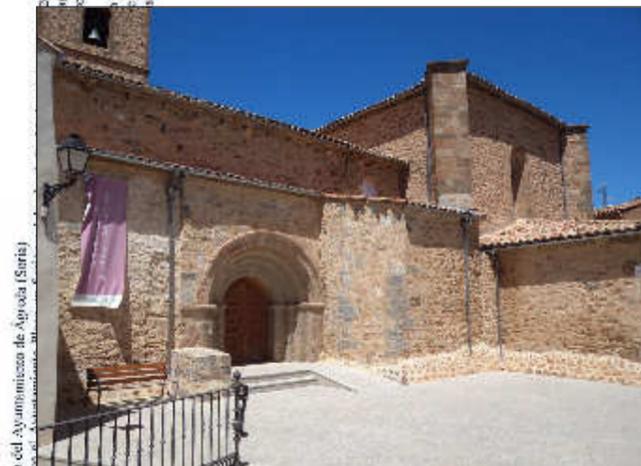
La actual, se caracteriza por su planta de doble nave desigual separada por un gran arco rebajado de raigambre prerrománica que, presumiblemente, remataría con ábsides semicirculares que han desaparecido. Ambas naves se cubren con bóvedas de cañón apuntado, divididas en tres tramos de similar altura pero diferente anchura. Se trata, por tanto, de una traza románica de la que conserva unos buenos capiteles en los pilares de la nave, así como en las cuatro arquivoltas de la portada orientada al sur, influenciada por la corriente protogótica que se impone en el siglo XVI. En ese momento sufre varias reformas, como la sustitución de los ábsides por capillas góticas de testero plano y altura superior a las naves cubiertas -en el lado de la Epístola- con bóveda de crucería de estrella de ocho puntas y, en el lado del Evangelio, con bóveda de terceletes. También, se abrieron más capillas en el muro norte y en el muro sur otra capilla cubierta con bóveda de terceletes.

Las excavaciones del recinto interior constataron la existencia del cementerio parroquial que se prolonga desde el siglo XVI hasta mediados del XIX.

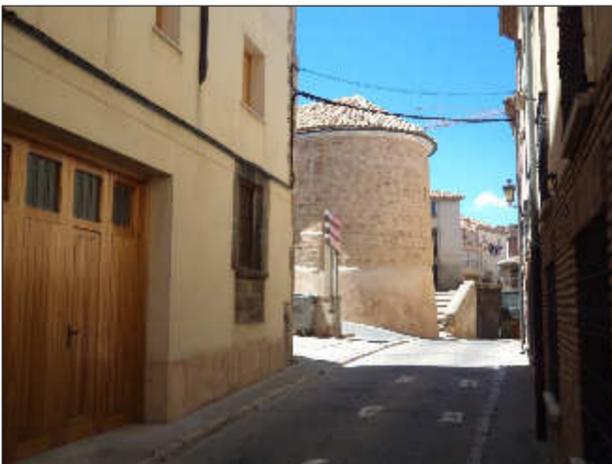
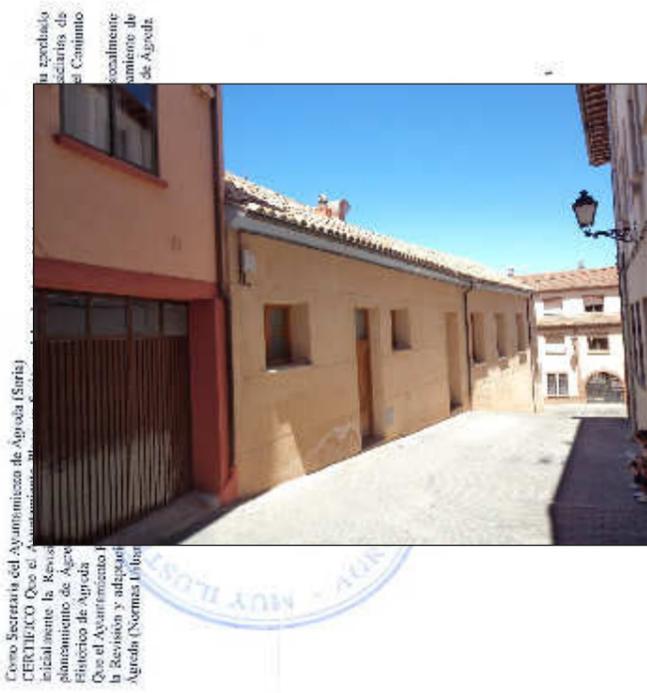
Está formada por un sobrio ábside semicircular con alto rebanco y una única nave, de planta rectangular, elaborada en mampostería con entrepaños de ladrillo. Estructuralmente, responde a los sencillos templos cristianos formados por nave rectangular y sobrio ábside semicircular de orientación canónica, asignada a la primera mitad del siglo XII, lo que desmiente la tradición popular que le atribuye un uso como sinagoga judía; aspecto que, a día de hoy, sigue sin clarificar.

Por el contrario, las excavaciones arqueológicas efectuadas en la cabecera sacaron a la luz una estancia nobiliar -que conserva un pavimento de *opus signinum* y pintura mural, de color blanco, en las paredes- y otra estancia subterránea, tallada en el sustrato rocoso, presumiblemente destinada al almacenaje de víveres. A partir de sus respectivas amortizaciones la vivienda se encuadró en el periodo altoimperial romano, en torno al siglo I d.C.

La ampliación del sector absidial sacó a la luz una estancia subterránea, de planta trapezoidal y tallada en la base rocosa, que pudo estar destinada al almacenaje de víveres. Su solado lo constituye una capa de arcilla y su cubierta una vigería que apoyaba en un pie derecho central -con base pétreo y fuste de madera- y en diversos mechinales perimetrales. Carece de ventanas y su acceso se realizaría desde el piso superior por una escalera con peldaños de piedra.

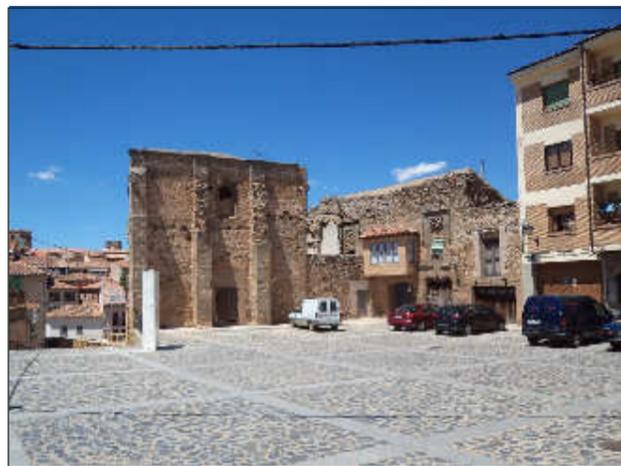
A mediados del siglo XIX (1857) derribaron parte de la estructura religiosa y los pies de la nave permaneciendo en pie la cabecera de la que sólo se conserva la Capilla Mayor, patrocinio de la familia Castejón. Es de planta rectangular, con sus paredes articuladas en tramos por medio de semicolumnas con baquetones adosados. Al exterior son visibles el muro y contrafuertes del lado sur, estando embutidos en las edificaciones actuales los de los lados norte y este. De alguno de ellos sobresale la ornamentación de la fachada con arco conopial y ventanas enmarcadas y con celosías en el dintel.

El inmueble fue afectado por la pavimentación en la calle Antonio, adosado al templo, para conectar la calle Arco con la Plaza Castejón. En la adecuación de su entorno salió a la luz el área cementerial que albergaba en el interior de la nave, fechada desde finales del siglo XVI a las últimas décadas del XVIII.

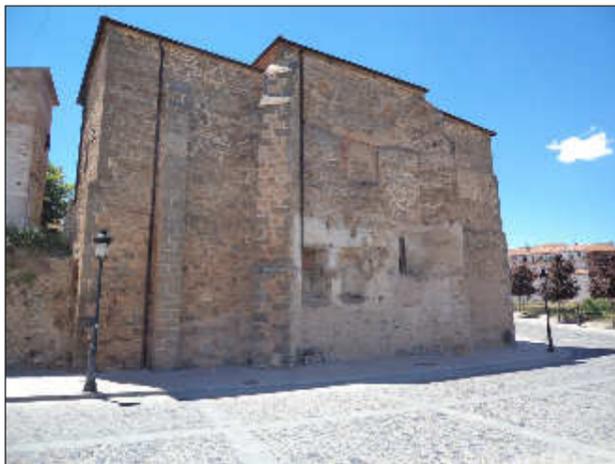
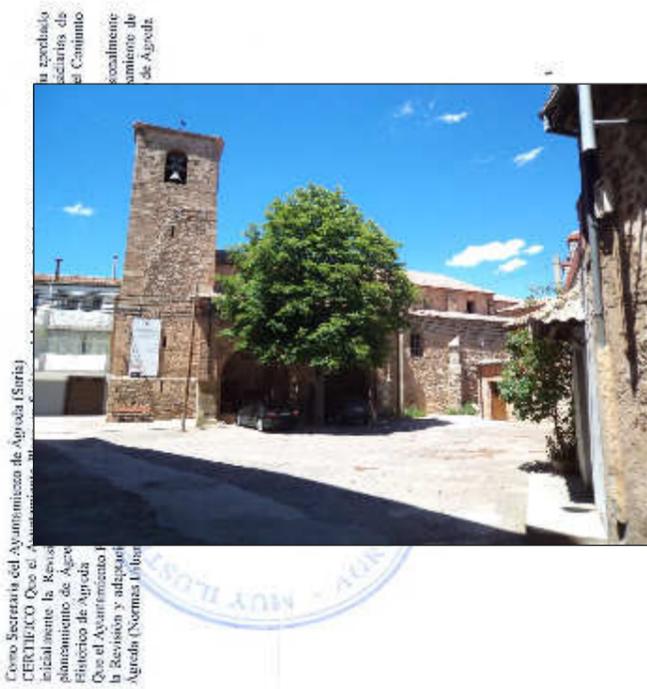
Se encuentra en el extremo este del recinto de San Juan y es fruto de la repoblación de las gentes provenientes del municipio de Magaña, por mandato de Alfonso VII. A pesar de ello, su construcción se adscribe en la primera mitad del siglo XVI debido a una referencia documental fechada en el año 1537. El inmueble desacralizado conserva un templo de modestas proporciones y recursos, tanto arquitectónicos como artísticos, que afianzan su encuadre en el gótico final. Consta de tres naves, divididas en cinco tramos, con capillas laterales que se comunican entre si cubiertas con bóvedas de crucería. La capilla mayor es de testero plano, en cuya bóveda se dibuja una estrella de ocho puntas. En la nave del Evangelio se documentó parcialmente la necrópolis de la iglesia, cuyo inicio se dató en una fase avanzada del siglo XVIII alcanzando los albores del XIX, de la que, también, se localizó un osario al exterior de la cabecera al abrir la avenida que discurre por su entorno inmediato. En 1987 se declaró un incendio por lo que casi se declaró en estado de ruina inminente.
