## **PLAN ESPECIAL DE PROTECCIÓN DEL CONJUNTO HISTÓRICO DE ÁGREDA**

### **DOCUMENTO.- PATRIMONIO ARQUEOLÓGICO**

# PLAN ESPECIAL DE PROTECCIÓN DEL CONJUNTO HISTÓRICO. AGREDA.

## PATRIMONIO ARQUEOLÓGICO. NORMATIVA Y CATÁLOGO

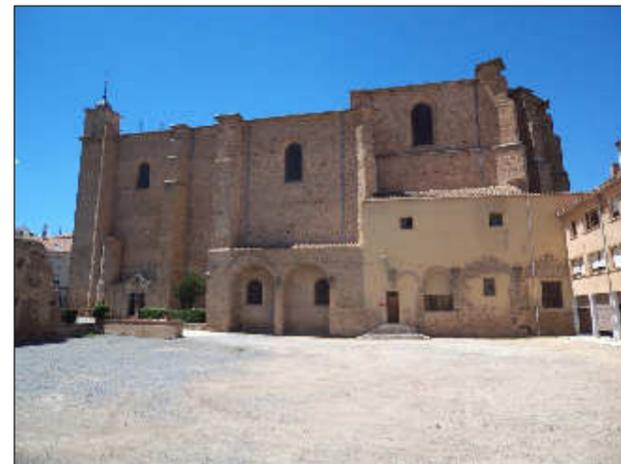
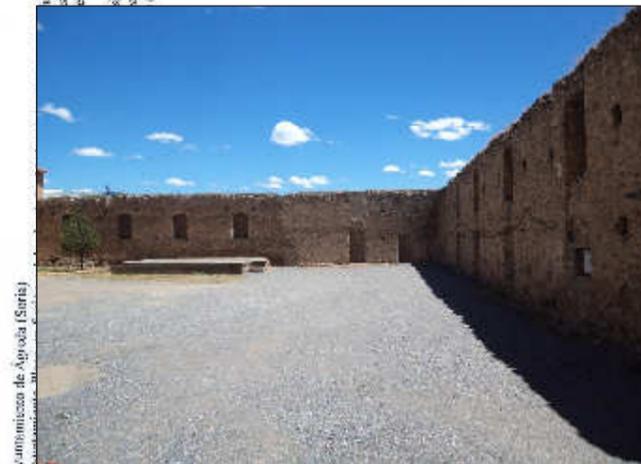
El convento de los Agustinos Calzados se desarrollaba al sur de Nuestra Señora de los Milagros y aún se aprecia parte del muro noroeste embudido en la pared de la iglesia y los del lado sureste y suroeste, coincidiendo con el espacio denominado, localmente, como Fuerte, pues fue el polvorín durante la Guerra de la Independencia.

La iglesia de Nuestra Señora de los Milagros es un claro ejemplo de arquitectura gótica en la provincia de Soria. Tiene planta en forma de cruz latina, coro a los pies apoyado sobre arco rebajado, nave dividida en tres tramos separados por arcos fajones y amplia cabecera de planta pentagonal, cubriéndose con bóveda de crucería estrellada, al igual que el crucero. Dos capillas laterales completan la estructura basilical construida con proporciones catedralicias. Sobresalen los retablos (del siglo XV) y elementos orfebres que alberga en su interior, donde se presupone la pervivencia de un área cementerial -datada entre los siglos XVI-XVII- por la aparición de los restos óseos de un grupo de individuos a los pies de la nave. Al exterior, destacan las grandes dimensiones del frontispicio sustentado por sólidos contrafuertes, que a su vez, ejercen como torres gemelas. Entre ellos y en su vano, se abre la fachada principal -única obra de cantería atribuida al estilo post-herreriano-, sobre la que se instala un nicho de horno rematado con un pequeño frontón donde se aloja una bella imagen de alabastro de la Virgen de Los Milagros.

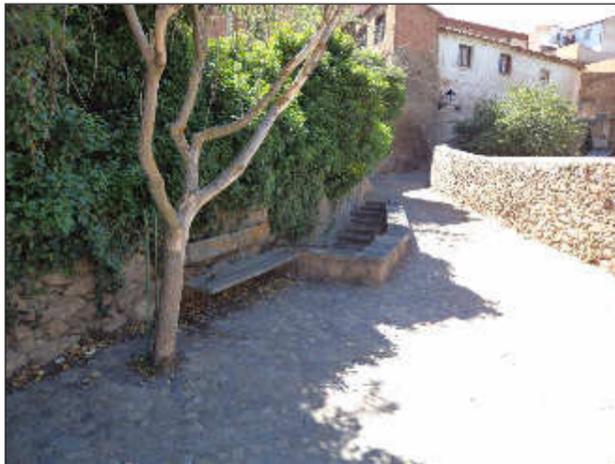
La parca intervención arqueológica efectuada en el manantial permitió documentar, parcialmente, parte de su fábrica de piedras calizas que conformaría el encaño de una alineación pétreo vinculada, presumiblemente, al basamento que estuvo vigente hasta mediados del siglo XX. En la trasera parece que se extendería un aljibe, de grandes dimensiones, que está sellado.

Localizado fuera del conjunto urbano, en la zona conocida como las *huertas árabes*, se ha considerado tradicionalmente cómo una construcción de origen islámico, pese a no estar corroborado. El control arqueológico efectuado permitió documentar, parcialmente, parte de su fábrica y encaño, señalando que mantendría un aljibe, de grandes dimensiones, sellado.

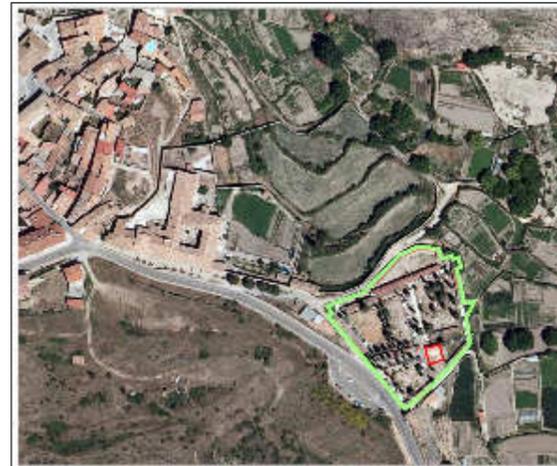
<b>POLIGONO</b>	6
<b>PARCELA</b>	151

Escala 1/5.000

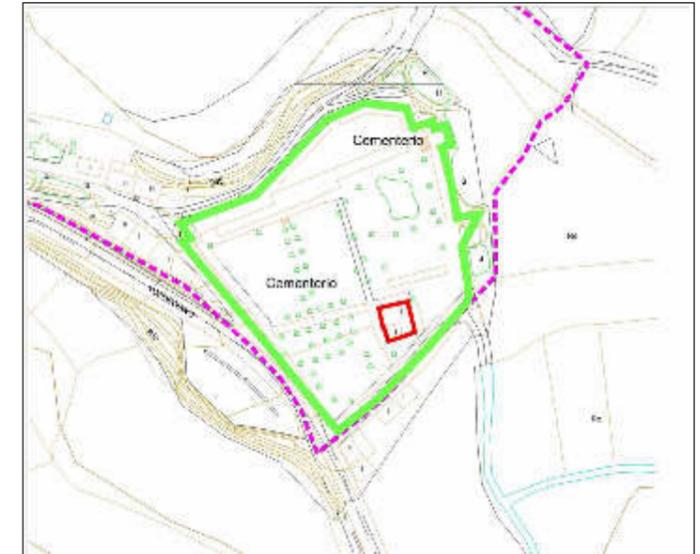
— Protección Integral. Elemento Patrimonial  
 — Análisis de Estructuras Emergentes

Escala 1/2.500

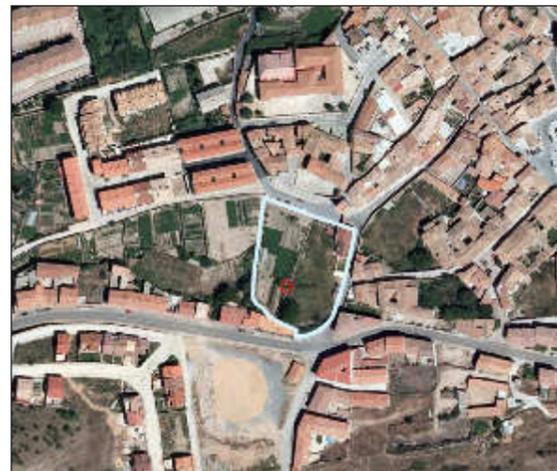
<b>IDENTIFICACIÓN CATASTRAL Y FOTOGÁFICA DEL YACIMIENTO:</b>	<b>MANZANA</b>	97420
	<b>PARCELA</b>	12, 13, 14, 15, 35

Escala 1/5.000

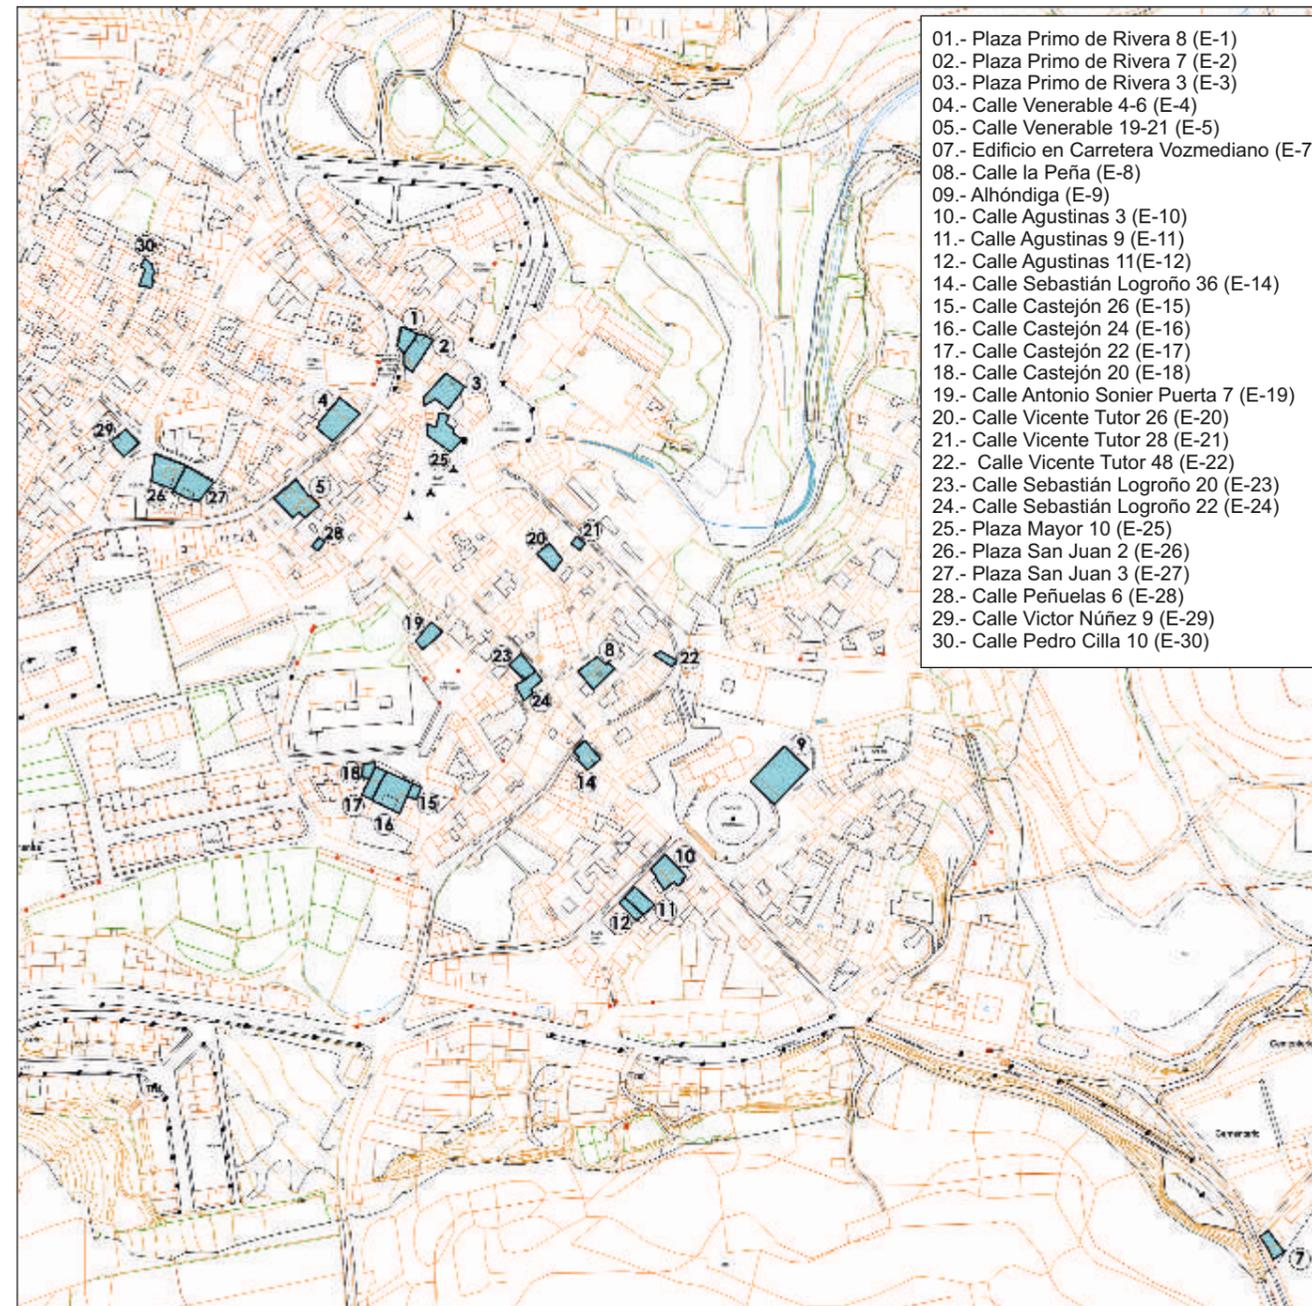
- 01.- Plaza Primo de Rivera 8 (E-1)
- 02.- Plaza Primo de Rivera 7 (E-2)
- 03.- Plaza Primo de Rivera 3 (E-3)
- 04.- Calle Venerable 4-6 (E-4)
- 05.- Calle Venerable 19-21 (E-5)

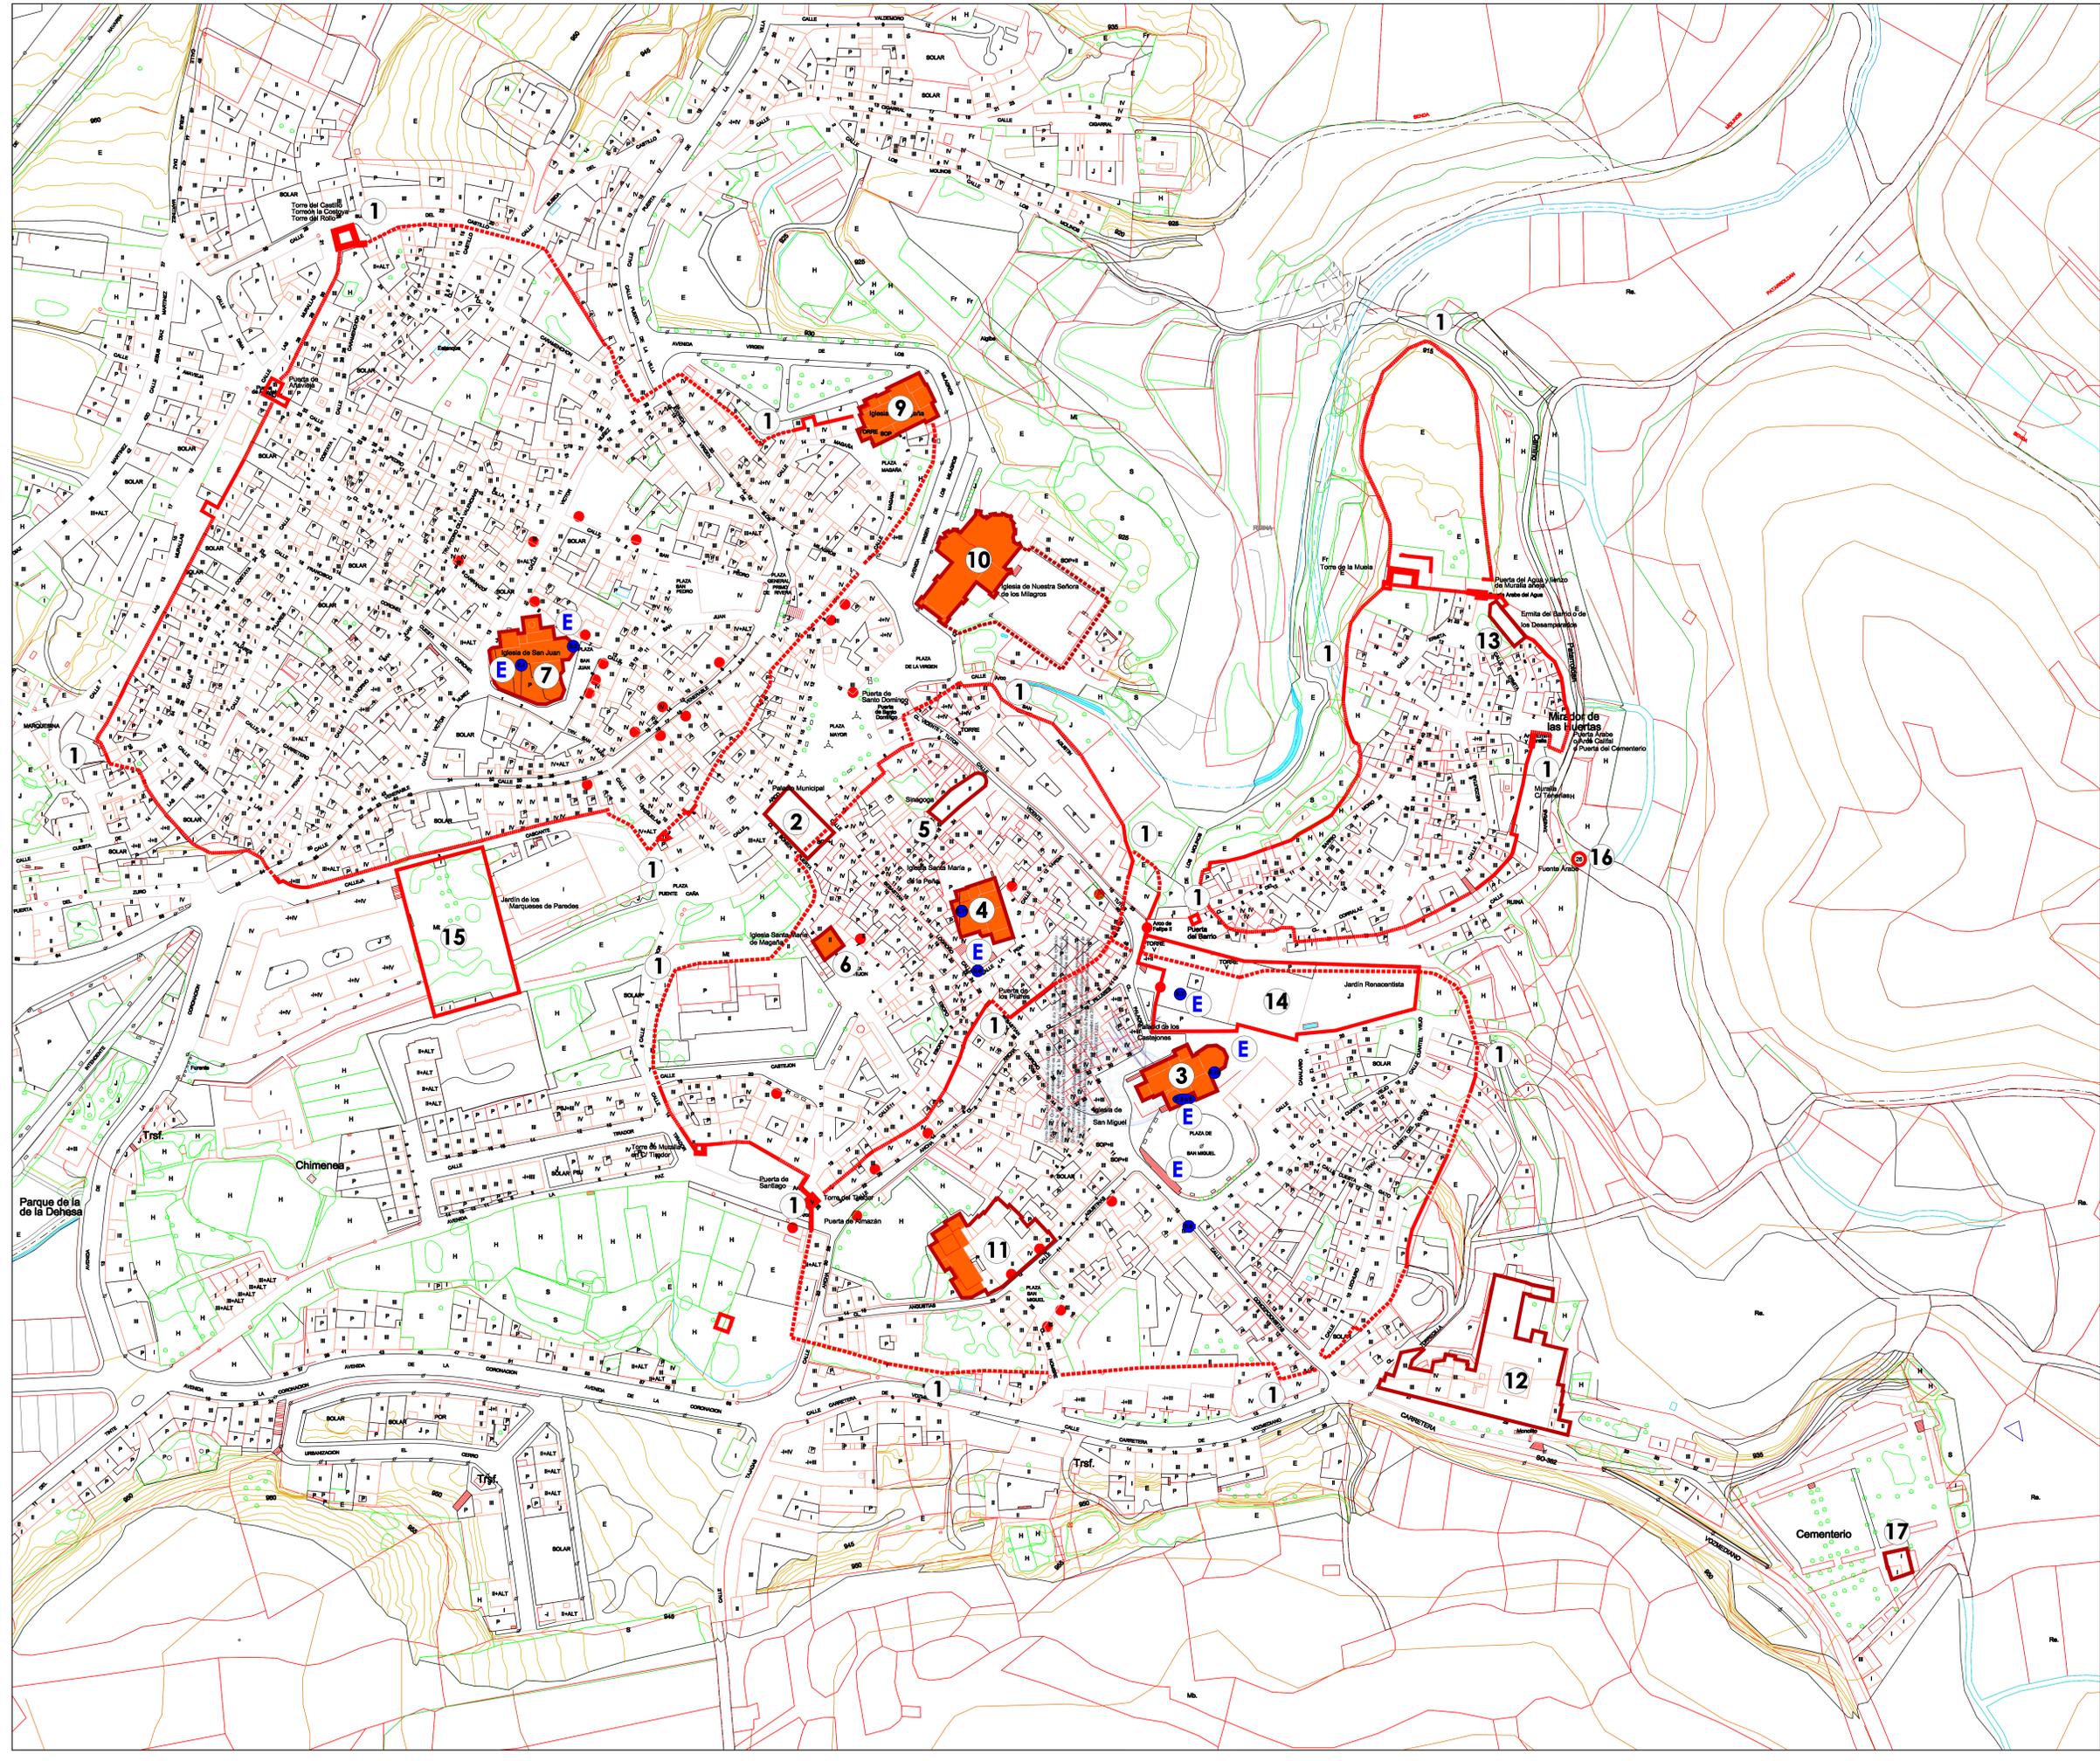
- 01.-Trazado de las Murallas. Barrios  
 Integra los siguientes elementos -fichas- del Catálogo de Bienes Protegidos (Protección Integral):  
 Arco Califal o Puerta del Cementerio (Ficha I-1)  
 Puerta de Agua y Lienzo Muralla Aneja (I-2)  
 Torre de la Muela (I-3)  
 Puerta del Barrio o de Felipe II (I-4)  
 Puerta de Santo Domingo (I-5)  
 Puerta de los Pilares (I-6)  
 Puerta de Almazán (I-7)  
 Torre del Pirador (I-8)  
 Puerta de Santiago (I-9)  
 Puerta de Añaveja (I-10)  
 Torre del Castillo (I-11)  
 Muralla Calle Tenerías (I-12)  
 Torre de Muralla en Calle Tirador (I-13)

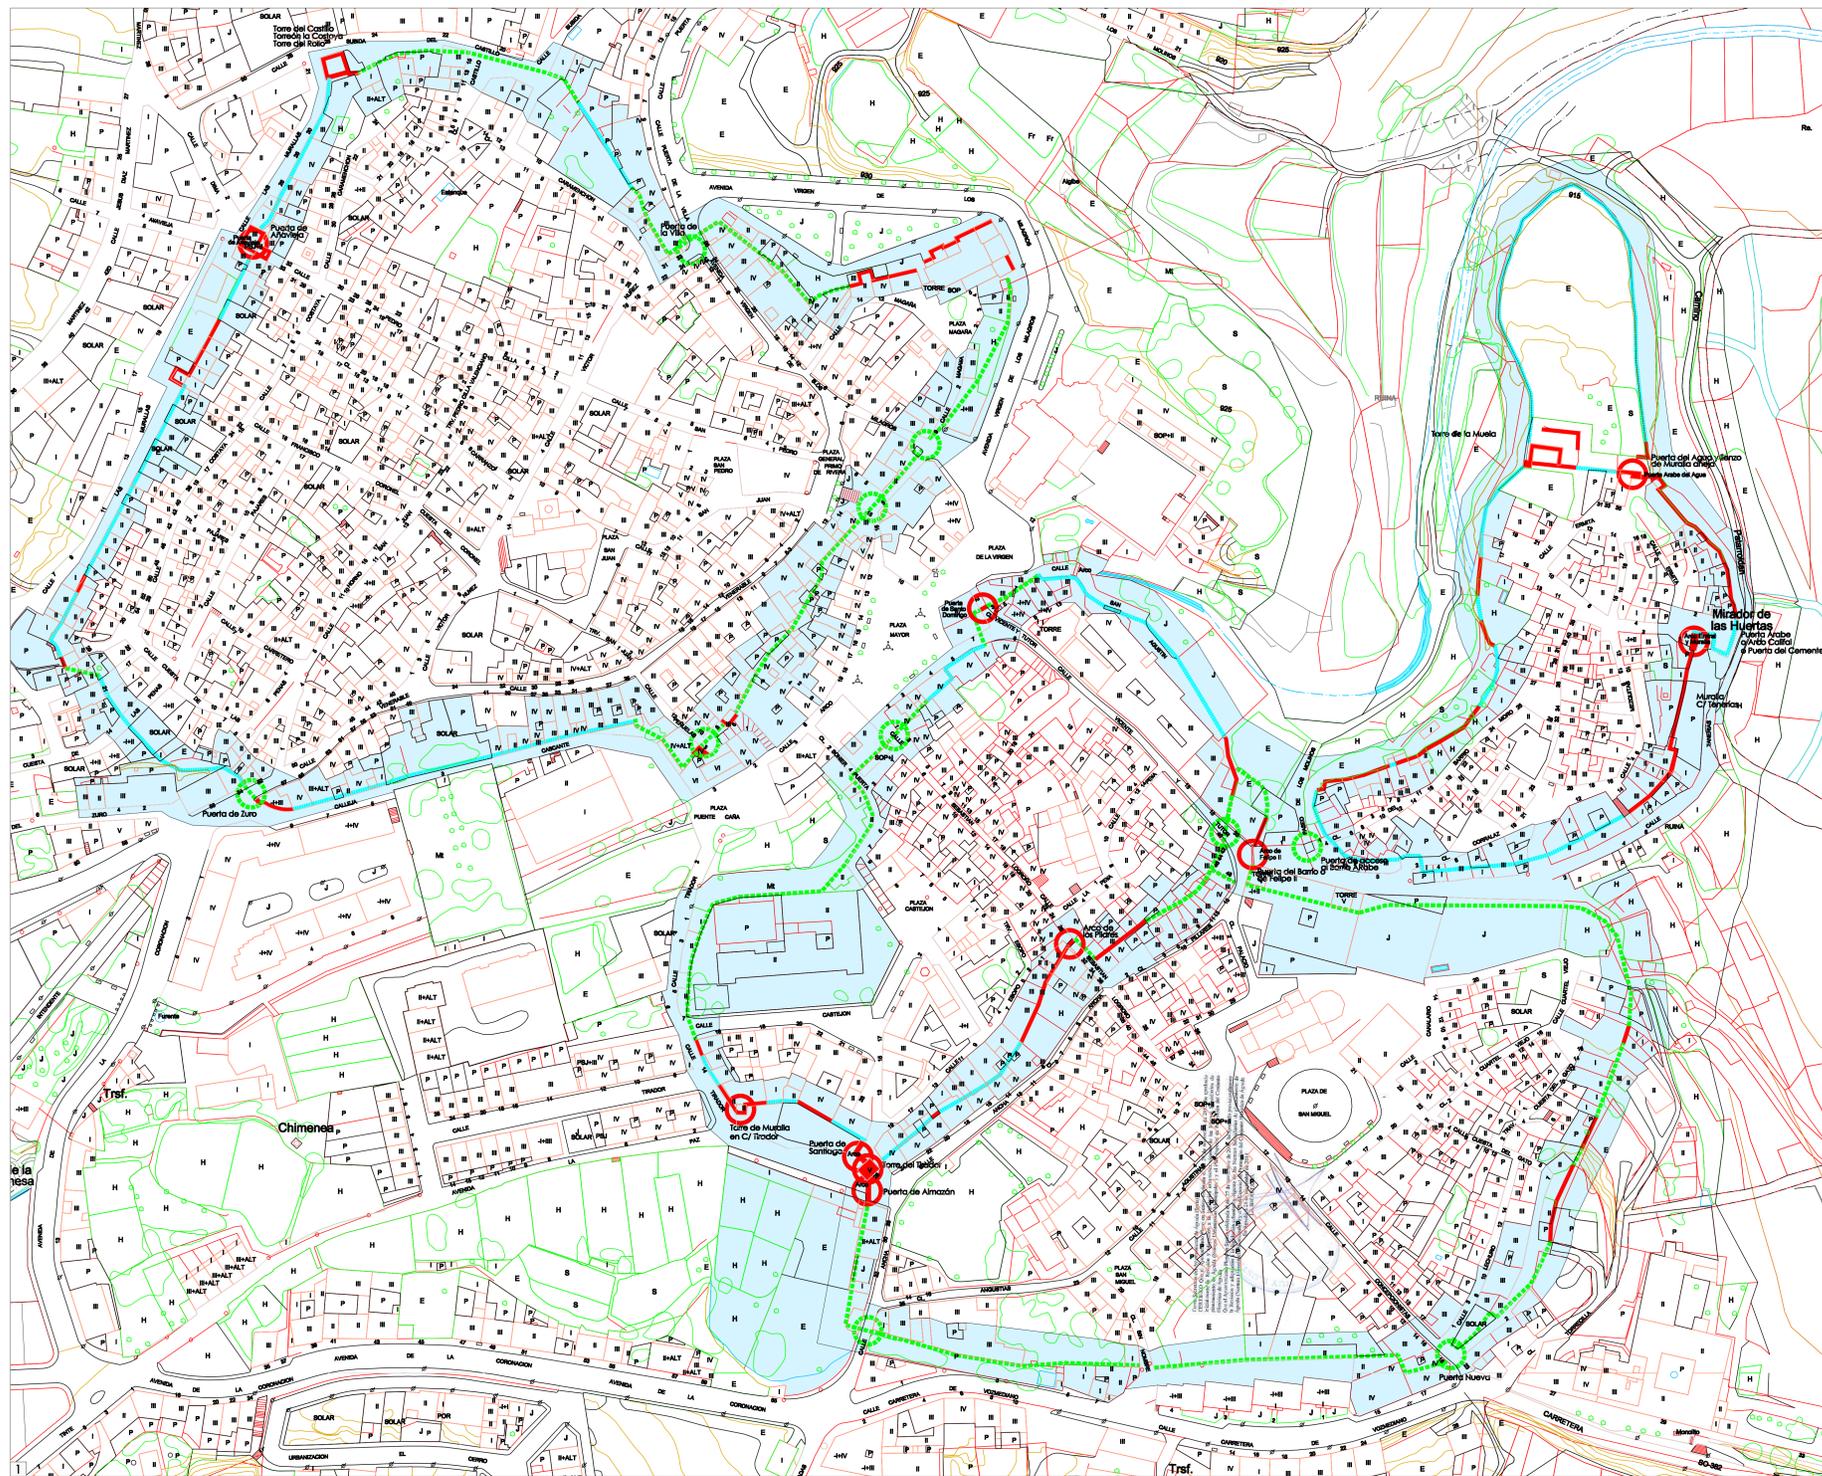
- 01.- Trazado de las Murallas. Barrios
- 02.- Palacio Municipal
- 03.- Iglesia de San Miguel
- 04.- Iglesia Nuestra Señora de la Peña
- 05.- Sinagoga
- 06.- Iglesia de San Martín de Yanguas
- 07.- Iglesia de San Juan
- 08.- Iglesia de San Pedro
- 09.- Iglesia de Nuestra Señora de Magaña
- 10.- Iglesia Ntra Sra de los Milagros - Exconvento Agustinos
- 11.- Convento de las Agustinas Recoletas
- 12.- Convento de las Concepcionistas
- 13.- Ermita de los Desamparados
- 14.- Palacio de los Castejones - Jardines
- 15.- Plaza Mayor
- 16.- Jardines de los Marques de Paredes
- 17.- Fuente Mora
- 18.- Ermita de los Mártires

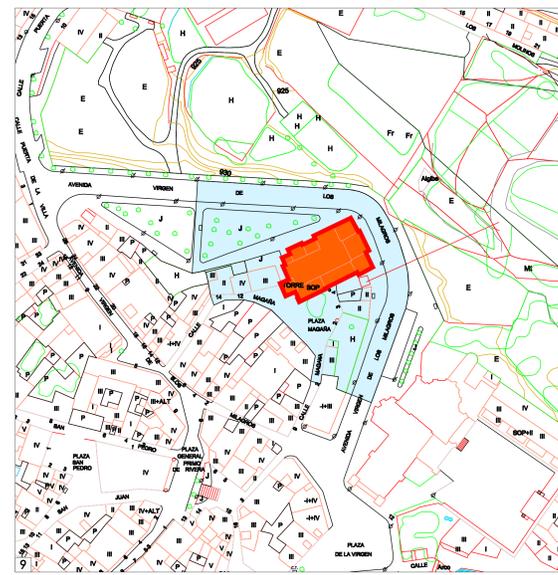
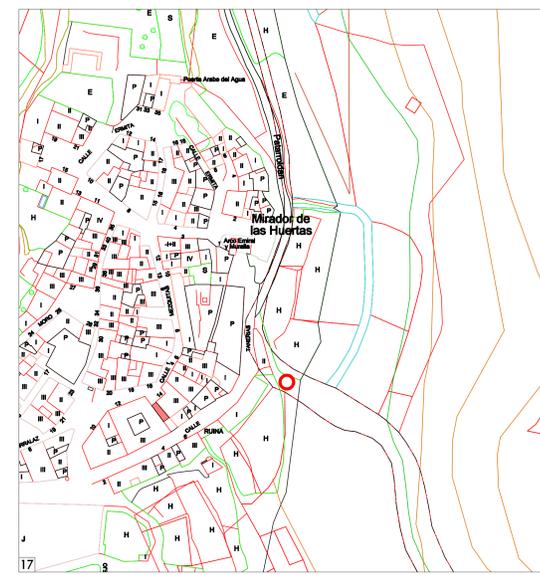
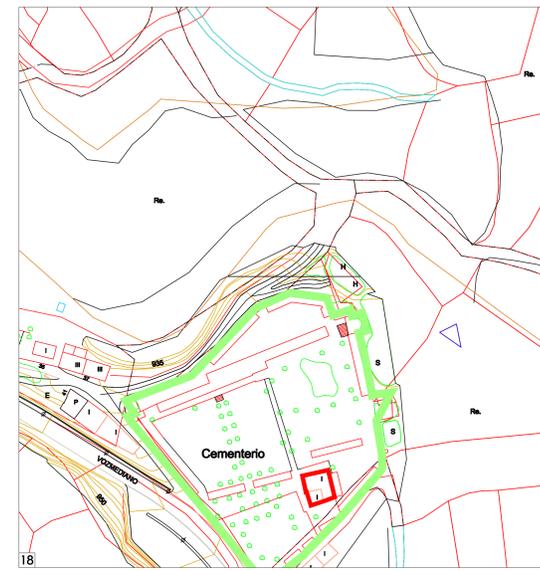
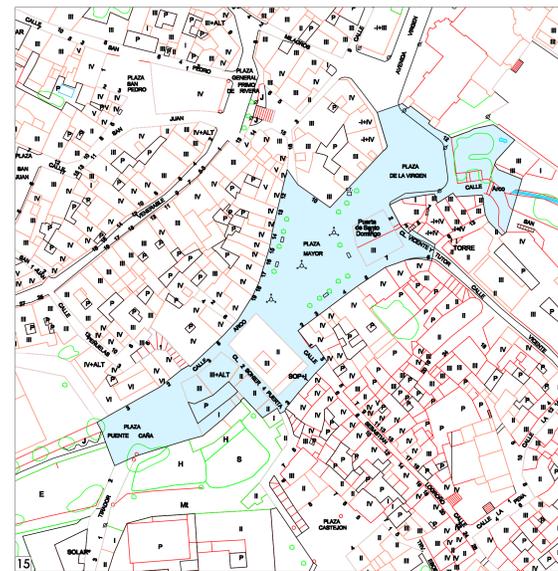
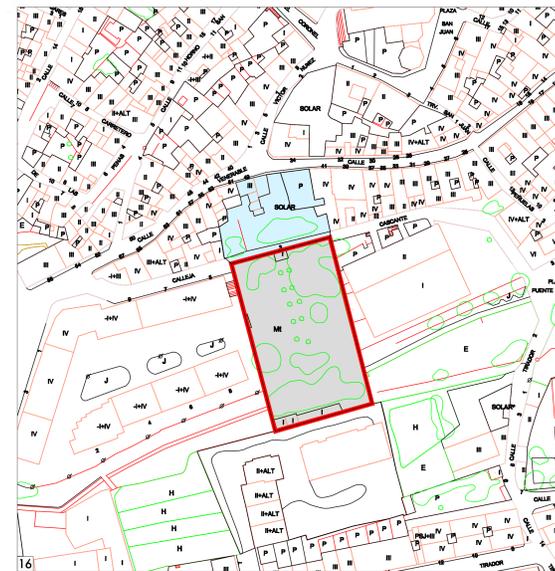
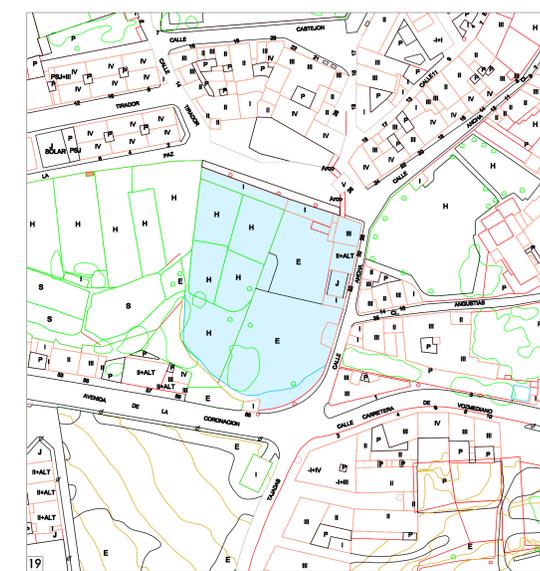
**ELEMENTOS ARQUITECTÓNICOS.  
CATÁLOGO ARQUEOLÓGICO. ZONIFICACIÓN.**

- 01.- Trazado de las Murallas. Barrios
- 02.- Palacio Municipal
- 03.- Iglesia de San Miguel
- 04.- Iglesia Nuestra Señora de la Peña
- 05.- Sinagoga
- 06.- Iglesia de San Martín de Yanguas
- 07.- Iglesia de San Juan
- 08.- Iglesia de San Pedro
- 09.- Iglesia de Nuestra Señora de Magaña
- 10.- Iglesia Ntra Sra de los Milagros - Exconvento Agustinos
- 11.- Convento de las Agustinas Recoletas
- 12.- Convento de las Concepcionistas
- 13.- Ermita de los Desamparados
- 14.- Palacio de los Castejones - Jardines
- 15.- Plaza Mayor
- 16.- Jardines de los Marques de Paredes
- 17.- Fuente Mora
- 18.- Ermita de los Mártires

- █ PROTECCIÓN INTEGRAL: ELEMENTO PATRIMONIAL  
Bienes de Interés Cultural  
Interior espacios de edificios interés histórico
- PROTECCIÓN PREVENTIVA GRADO 1  
Sondeos arqueológicos
- PROTECCIÓN PREVENTIVA GRADO 2  
Controles arqueológicos
- █ ANÁLISIS DE ESTRUCTURAS EMERGENTES
